PLAN PLURIANNUEL DE RESTAURATION ET D'ENTRETIEN DES VALLONS

2-1. Fiches PPRE Secteur 1

Communauté d'Agglomération
Sophia Antipolis

Juillet 2022

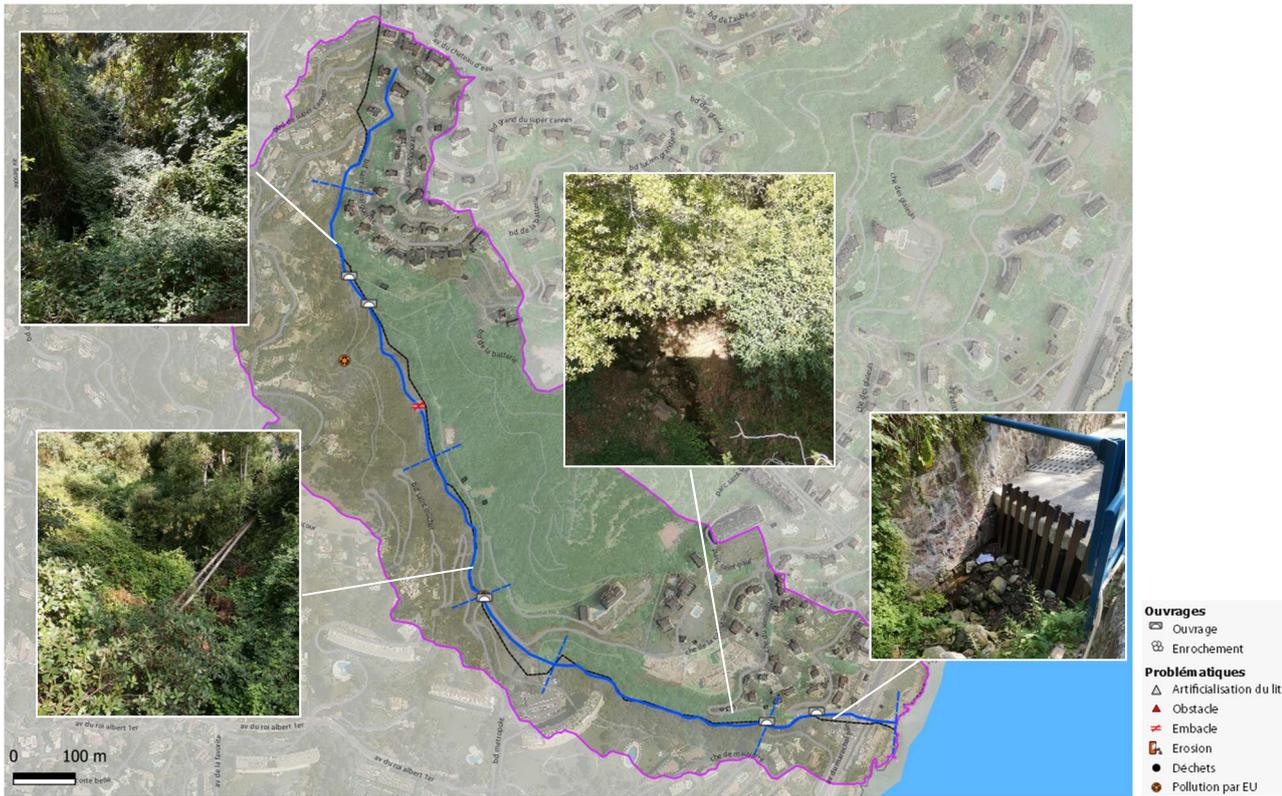
On dénombre quelques ouvrages sur son tracé, soit des passages dans des buses au niveau de la traversée de pistes forestière, soit des cadres sur les sections couvertes. La section couverte finale sert aussi au transit d'engins de manutention pour la ferme piscicole.

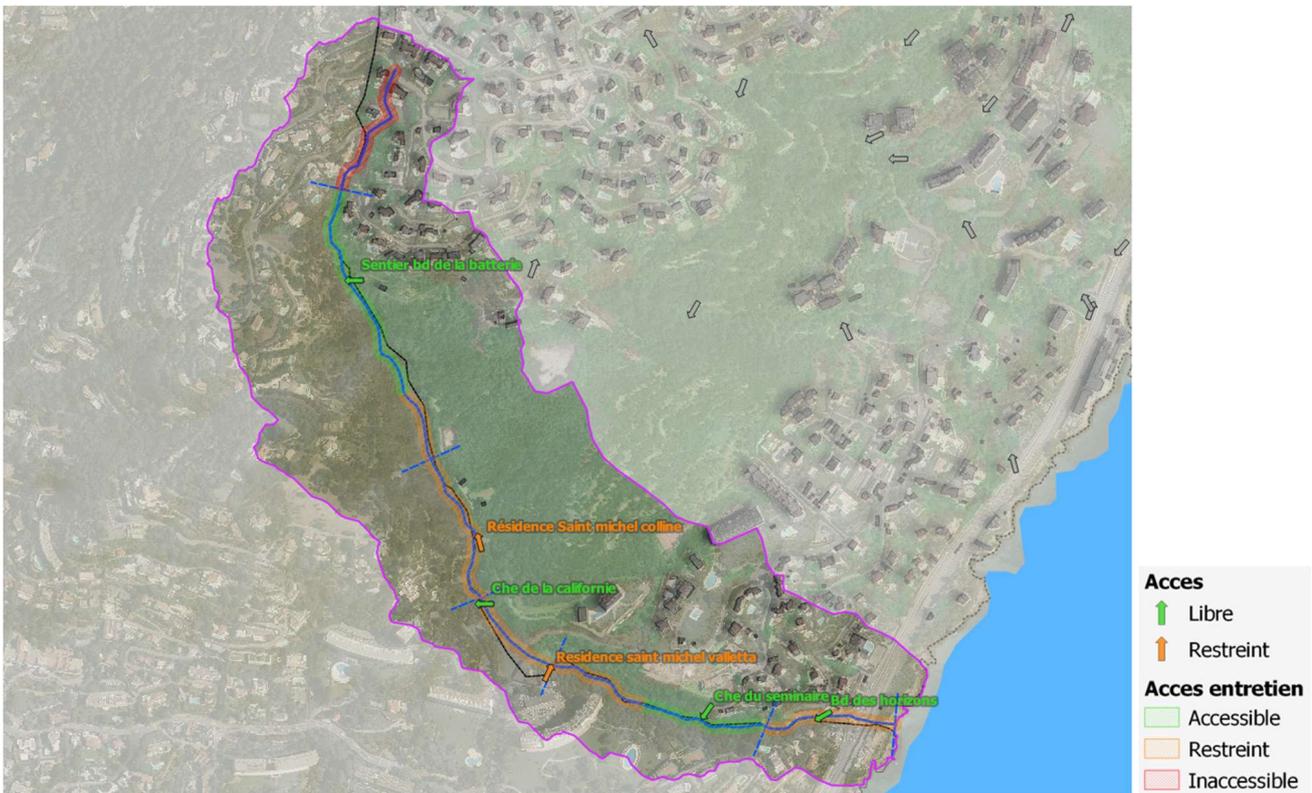
Accès aux tronçons :

Le vallon est assez accessible même si plusieurs accès s'effectuent au travers de résidences privées.

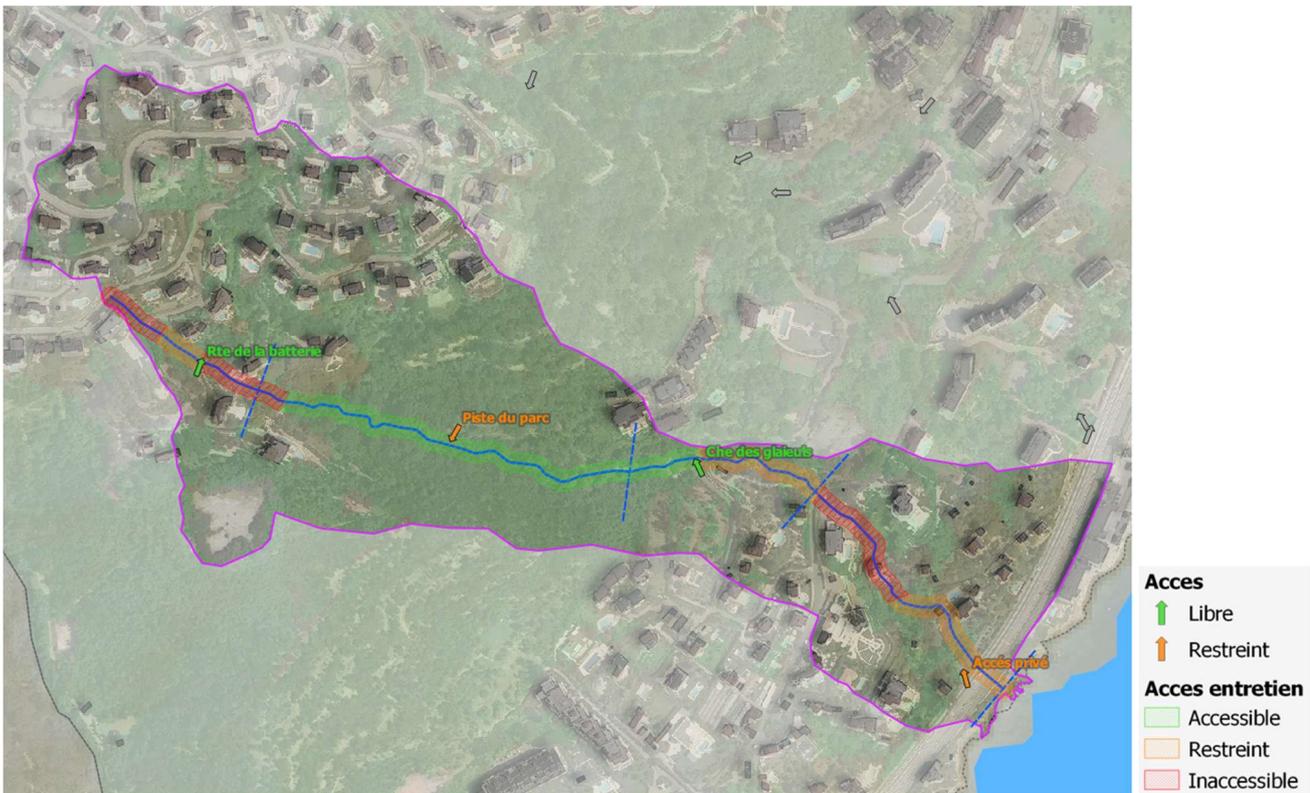
Accès aux tronçons :

Le vallon n'est accessible que sur une courte section au niveau du parc départemental, le reste s'effectue au travers de résidences privées dont l'accès est plus contraint.

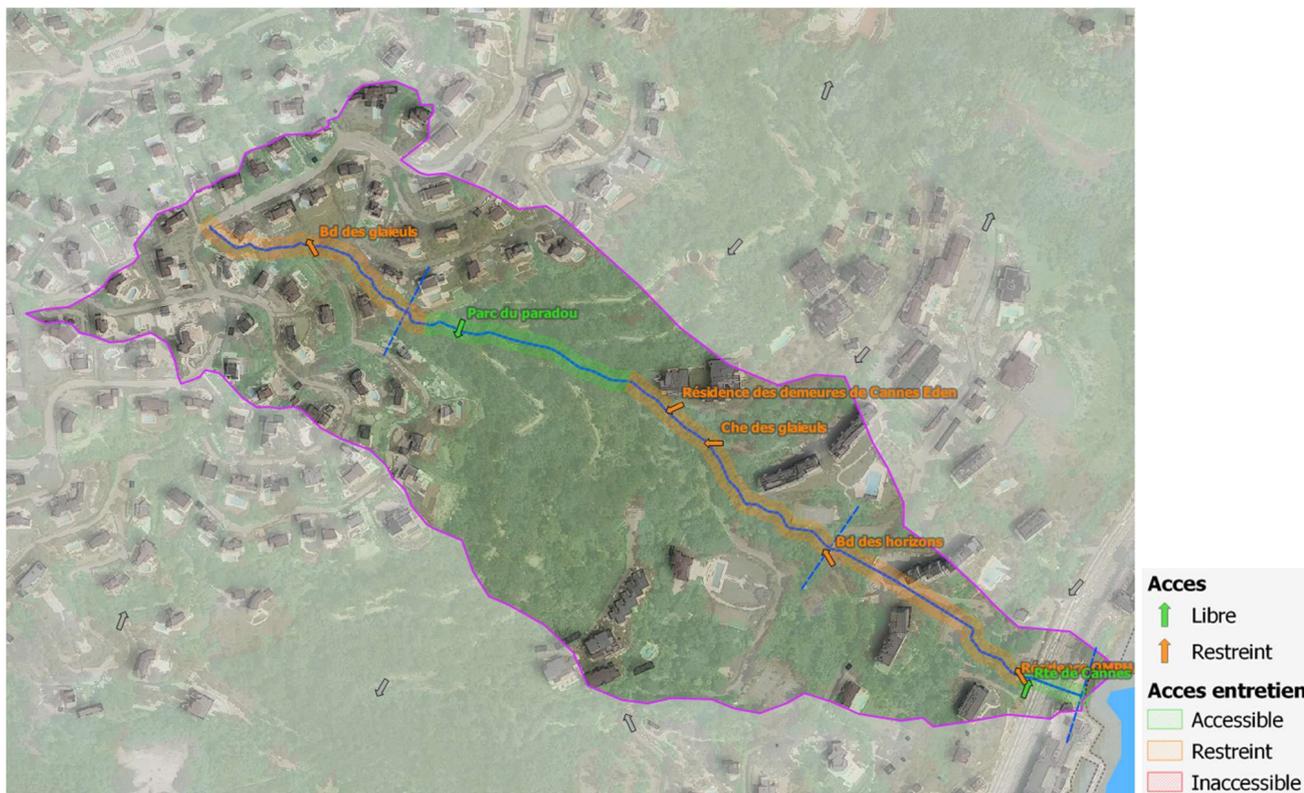
Accès aux tronçons :

Le vallon n'est accessible que sur une courte section au niveau du parc départemental et au niveau de son exutoire, le reste s'effectue au travers de résidences privées dont l'accès est plus contraint. Quelques portail d'accès semblent être disposés au bord des routes pour faciliter l'entretien, leur usage est à confirmer.

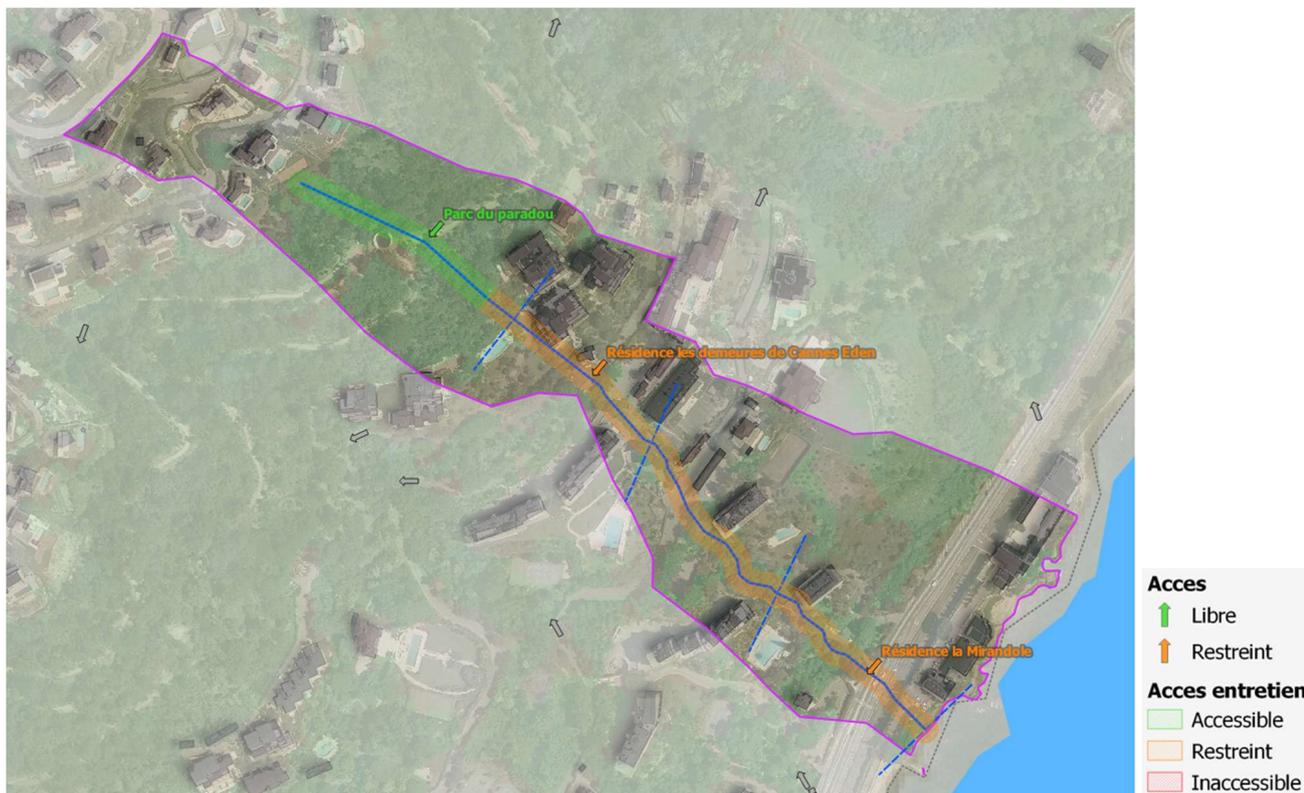
Accès aux tronçons :

Le vallon n'est accessible que sur une courte section au niveau du parc départemental, le reste s'effectue au travers de résidences privées dont l'accès est plus contraint.

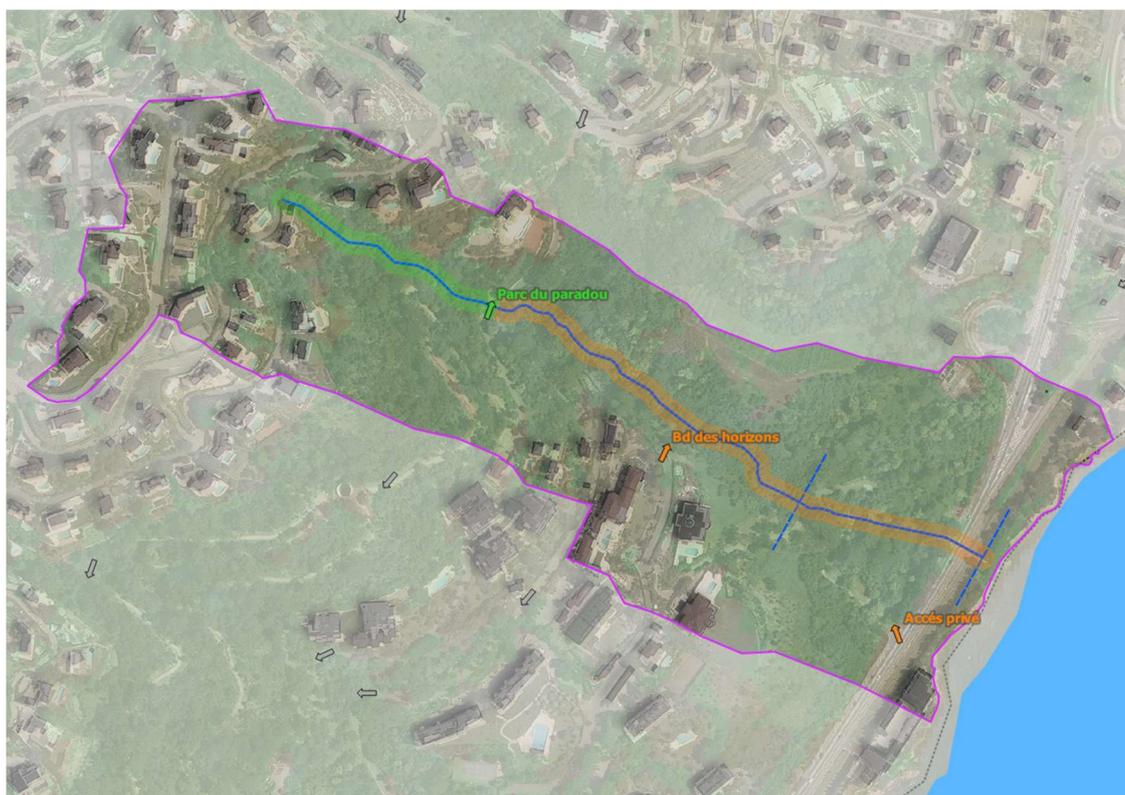
Accès aux tronçons :

Le vallon n'est accessible que sur une courte section au niveau du parc départemental, le reste s'effectue au travers de propriétés privées dont l'accès est plus contraint.

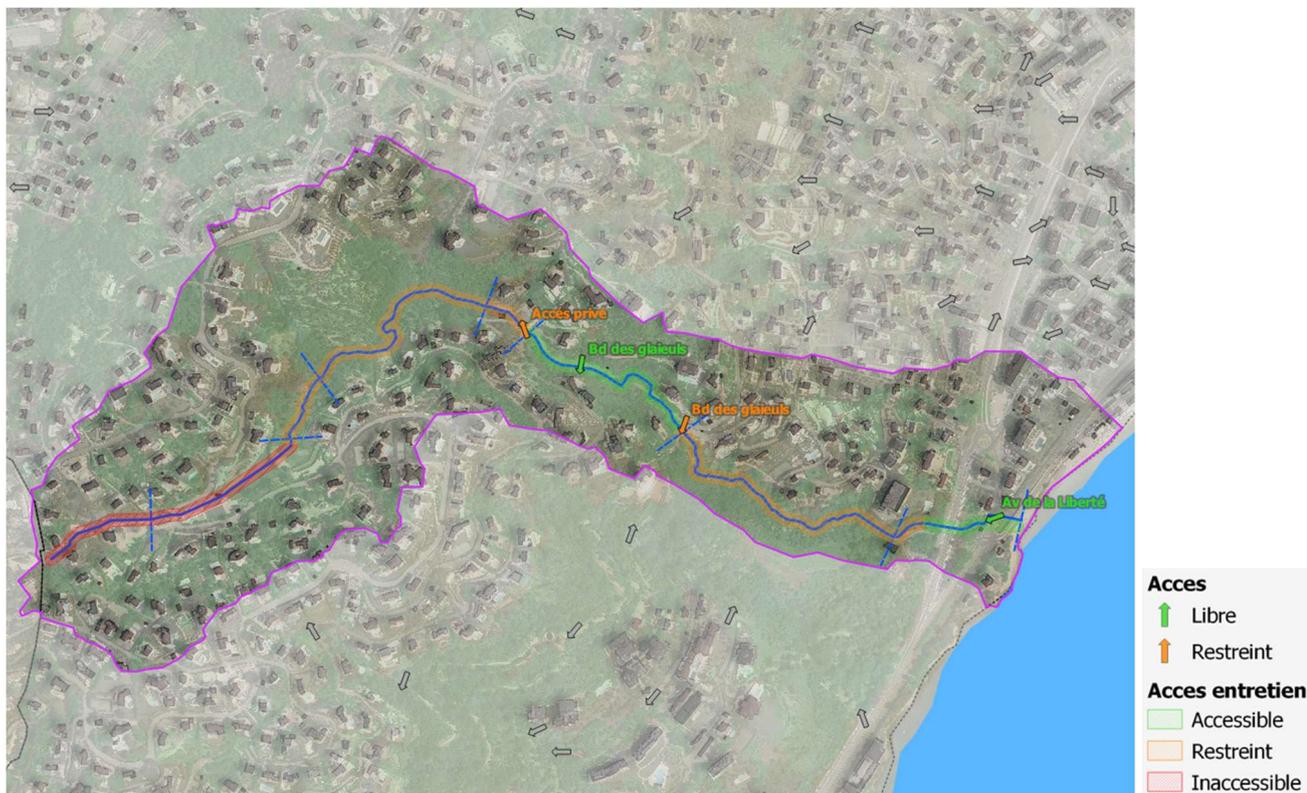
Accès aux tronçons :

Le vallon est difficile d'accès sur sa partie amont, il longe ensuite une route qui permet d'accéder facilement à celui-ci puis traverse une zone naturelle plus contrainte d'accès pour enfin être de nouveau accessible sur sa partie finale.

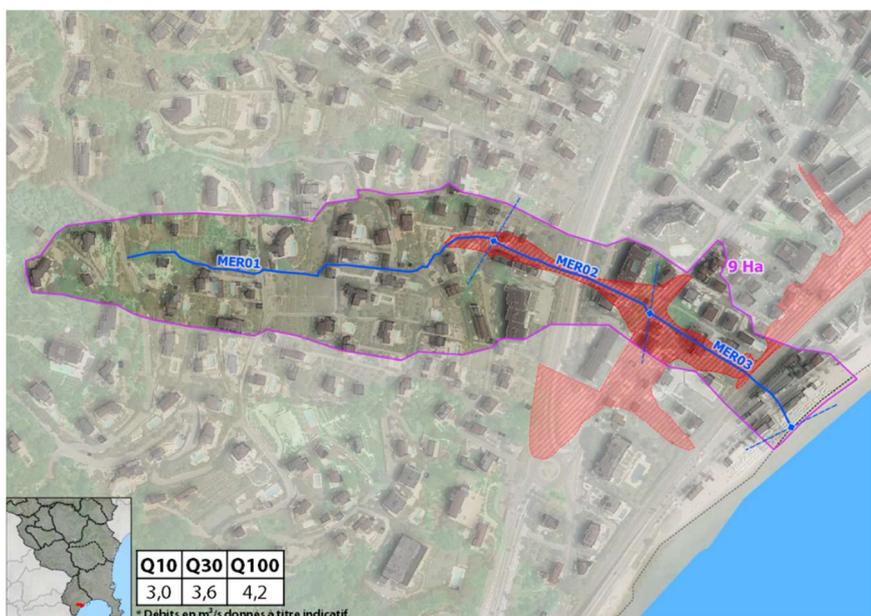
Type	Vallon pluvial
Exutoire	Mer
Longueur	750 m
Pente moy.	15.80 %
Classement DDTM	Non classé
Zonage PPRI	Oui
Potentiel écologique	Médiocre
Actions	E1 E2 E3 E4 E5 R1
	R2 R3 R4 P1 P2 P3
	P4 S1 S2 V1 V2

On dénombre plusieurs sections couvertes, un goulet d'étranglement est problématique en aval de D6007, les ouvrages de part et d'autre de celle-ci font l'objet de surveillance en période d'intempéries **S2**.

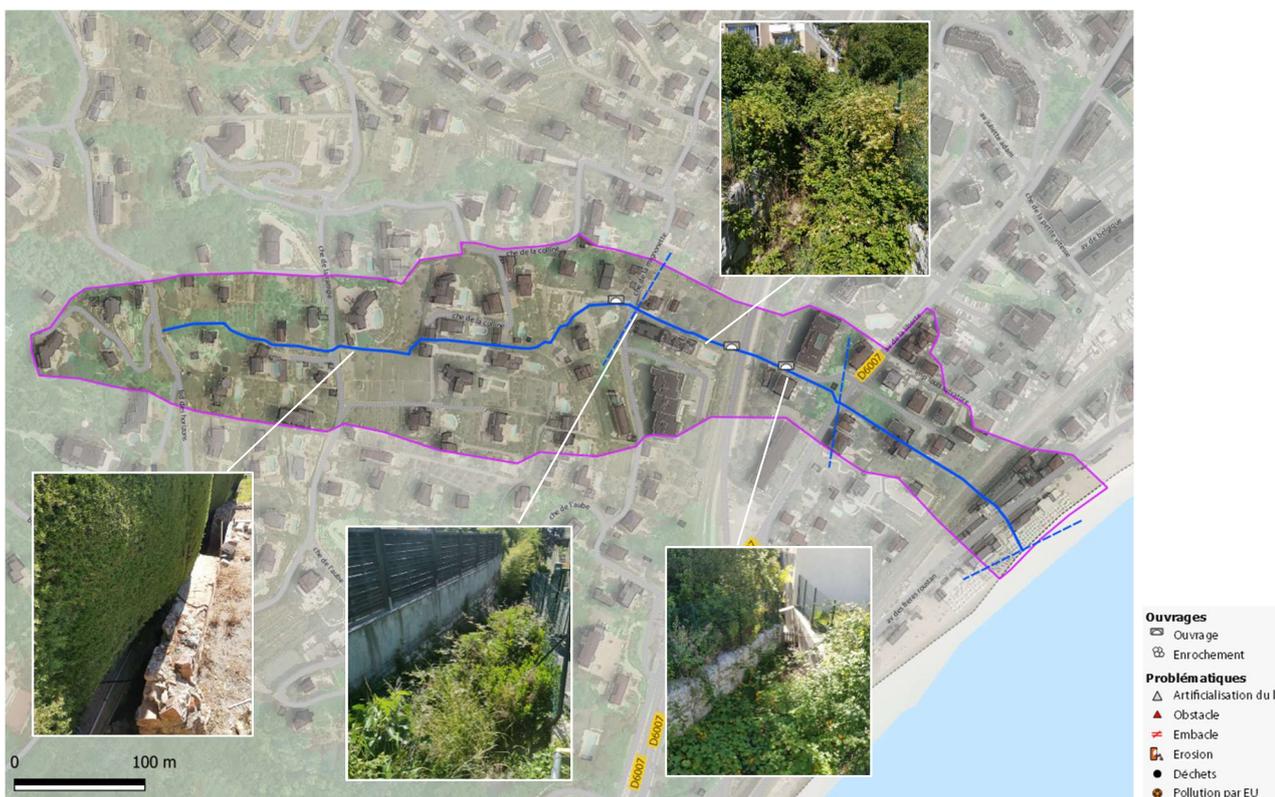
MER	01	02	03	Etat moyen
Etat ripisylve				Artificialisée
Présence Flore Protégée				
Potentiel écologique				Artificialisée

La naturalité du vallon a disparu au profit d'une artificialisation complète du vallon. Le vallon est contraint et en partie souterrain, il ne présente plus aucun potentiel écologique.

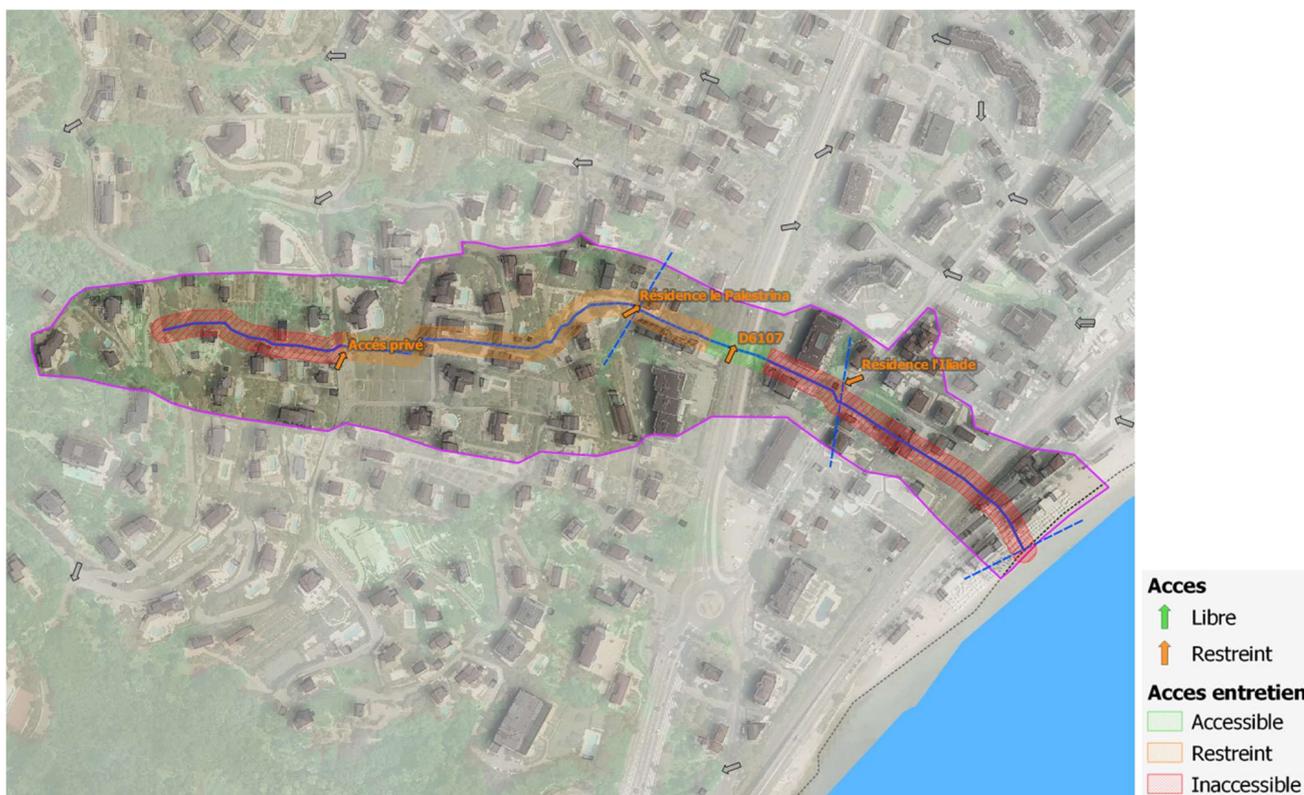
Accès aux tronçons :

Le vallon n'est accessible que sur de courtes sections en dehors des parcelles privées, ou par des accès à proximité d'axes routiers.

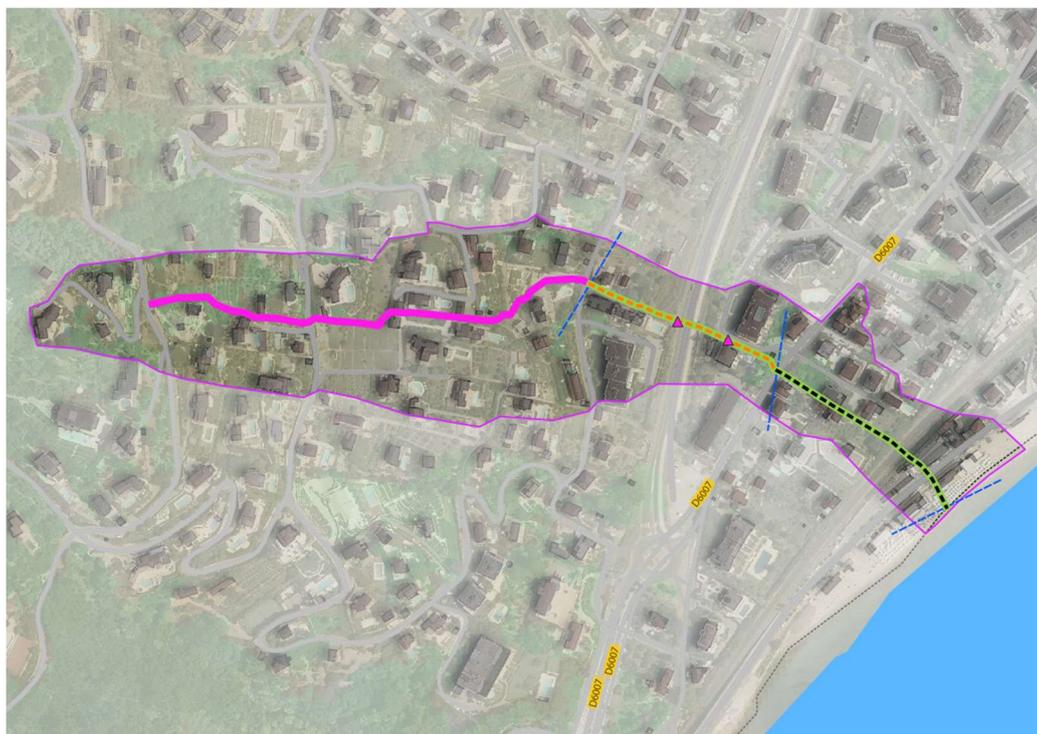
MER01	MER02	MER03
Actions	S1	E2 S2	E4

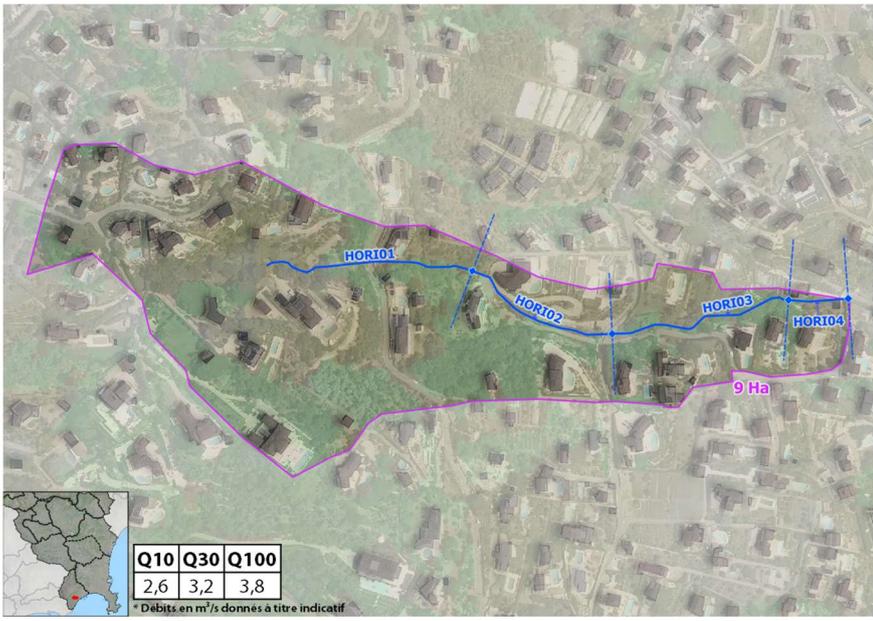
Type	Vallon semi-urbain
Exutoire	Vallon du Phare
Longueur	750 m
Pente moy.	24,80 %
Classement DDTM	Non classé
Zonage PPRI	Non
Potentiel écologique	Moyen
Actions	E1 E2 E3 E4 E5 R1
	R2 R3 R4 P1 P2 P3
	P4 S1 S2 V1 V2

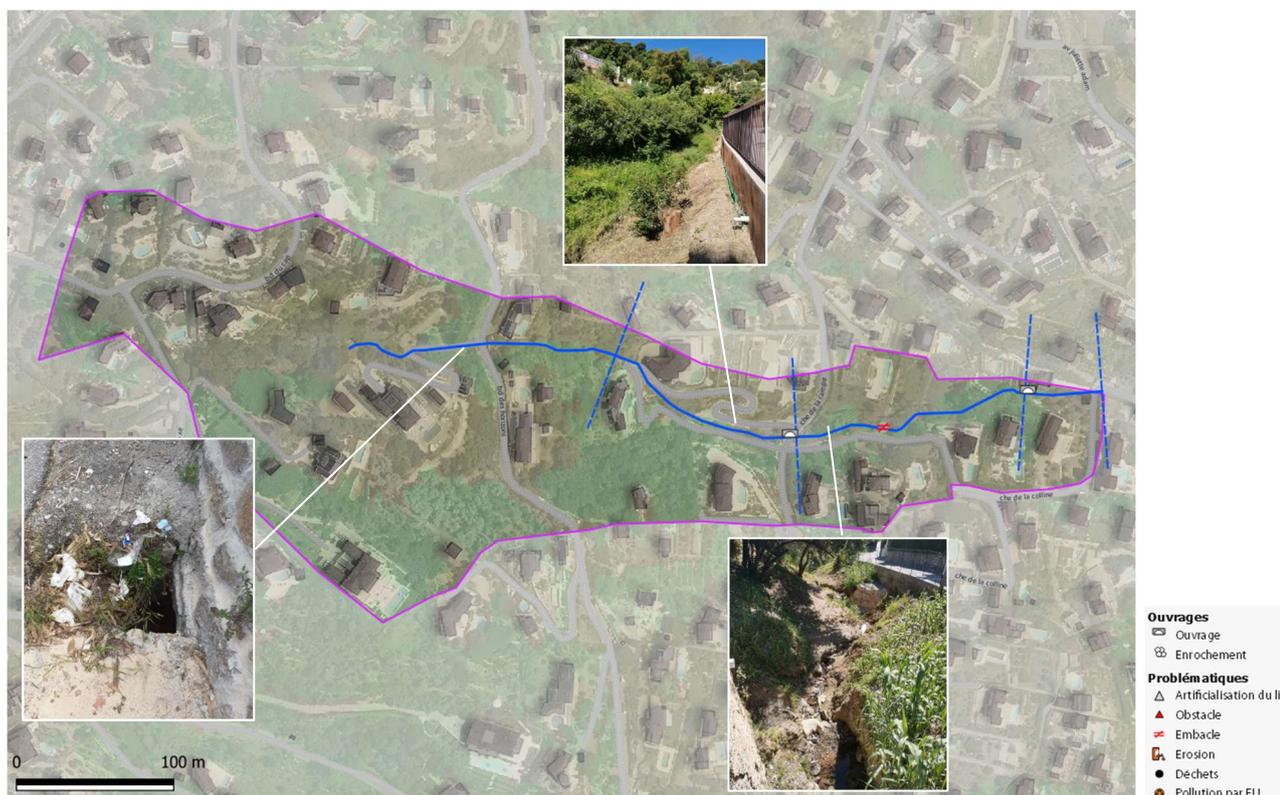
HORI				
	01	02	03	04	Etat moyen
Etat ripisylve					Médiocre
Présence Flore Protégée					
Potentiel écologique					Moyen

La naturalité du vallon est assez préservée, mais l'entretien de ses berges semble inadapté. Les bordures du vallon sont pentues et végétalisées. La ripisylve se compose surtout de strates arbustives et herbacées, on relève peu de présence de plantes invasives, seul le mimosa argenté apparait isolé sur le tronçon *HORI01*.

P2 Une station de mimosa fera l'objet de surveillance sur sa propagation, étant positionnée dans un secteur naturel et peu soumis à entretien, son évolution devrait être limitée.

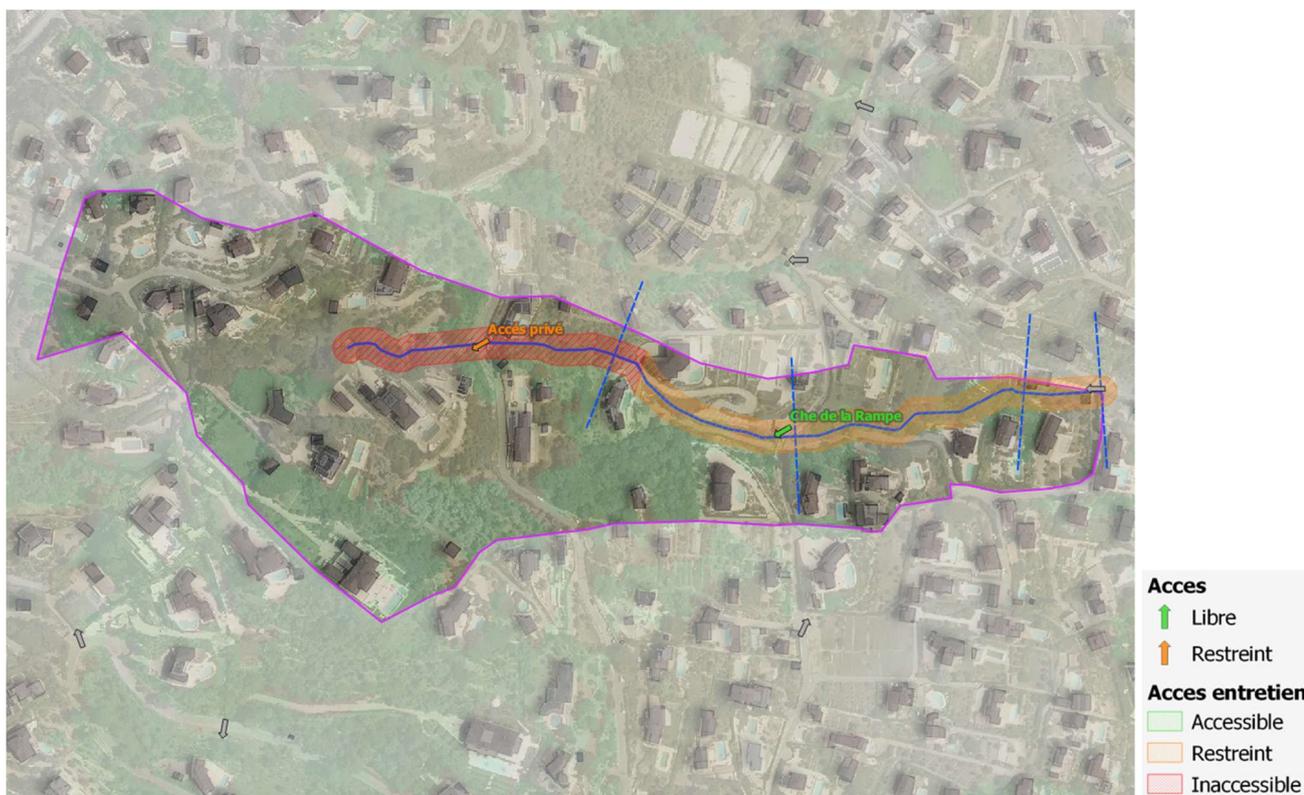
Accès aux tronçons :

Le vallon n'est accessible que sur de courtes sections en dehors des parcelles privées, ou par des accès à proximité d'axes routiers.

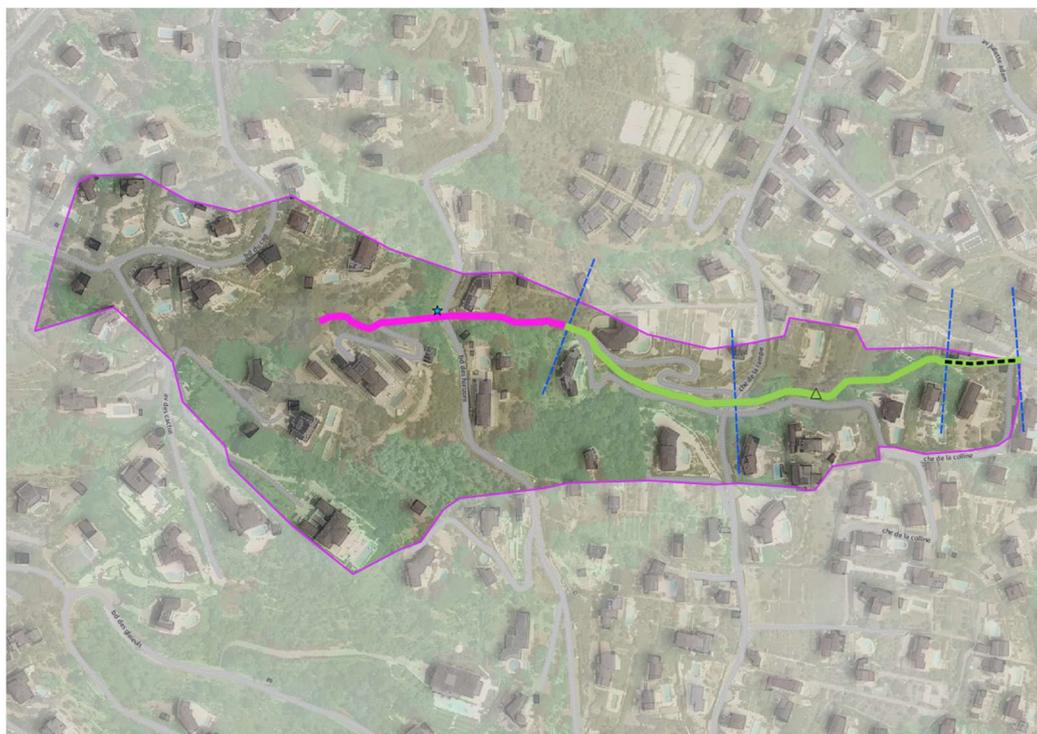
HORI01	HORI02	HORI03	HORI04
Actions	P2 S1	E1	E1 E5	E4

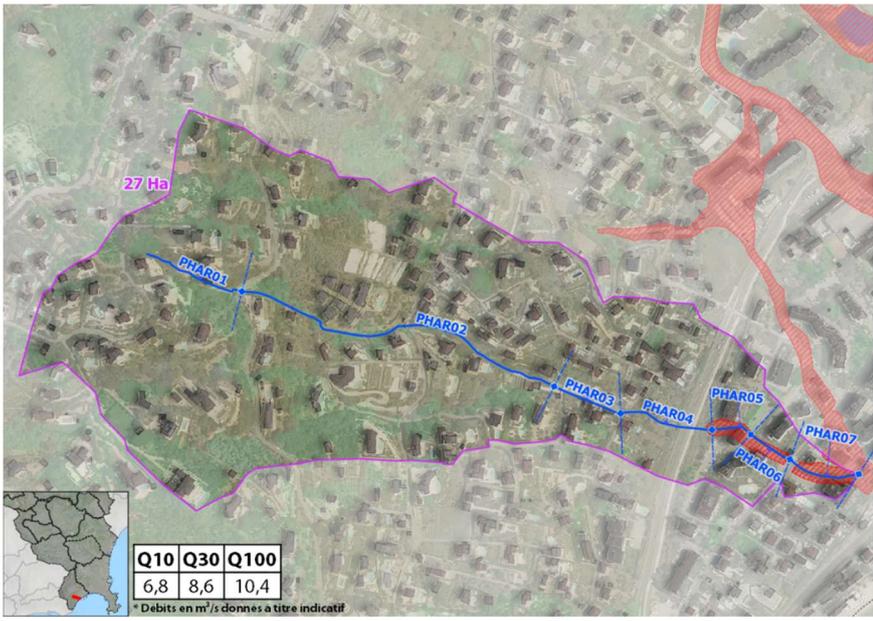
Type	Vallon semi-urbain
Exutoire	Vallon du Baraya
Longueur	965 m
Pente moy.	17,50 %
Classement DDTM	Non classé
Zonage PPRI	Oui
Potentiel écologique	Médiocre
Actions	E1 E2 E3 E4 E5 R1
	R2 R3 R4 P1 P2 P3
	P4 S1 S2 V1 V2

On dénombre plusieurs sections couvertes, les ouvrages de part et d’autre de la D6007 font l’objet de surveillance en période d’intempéries **S2**. L’ouvrage au milieu du tronçon PHAR02 doit simplement faire l’objet d’un contrôle après intempéries majeures.

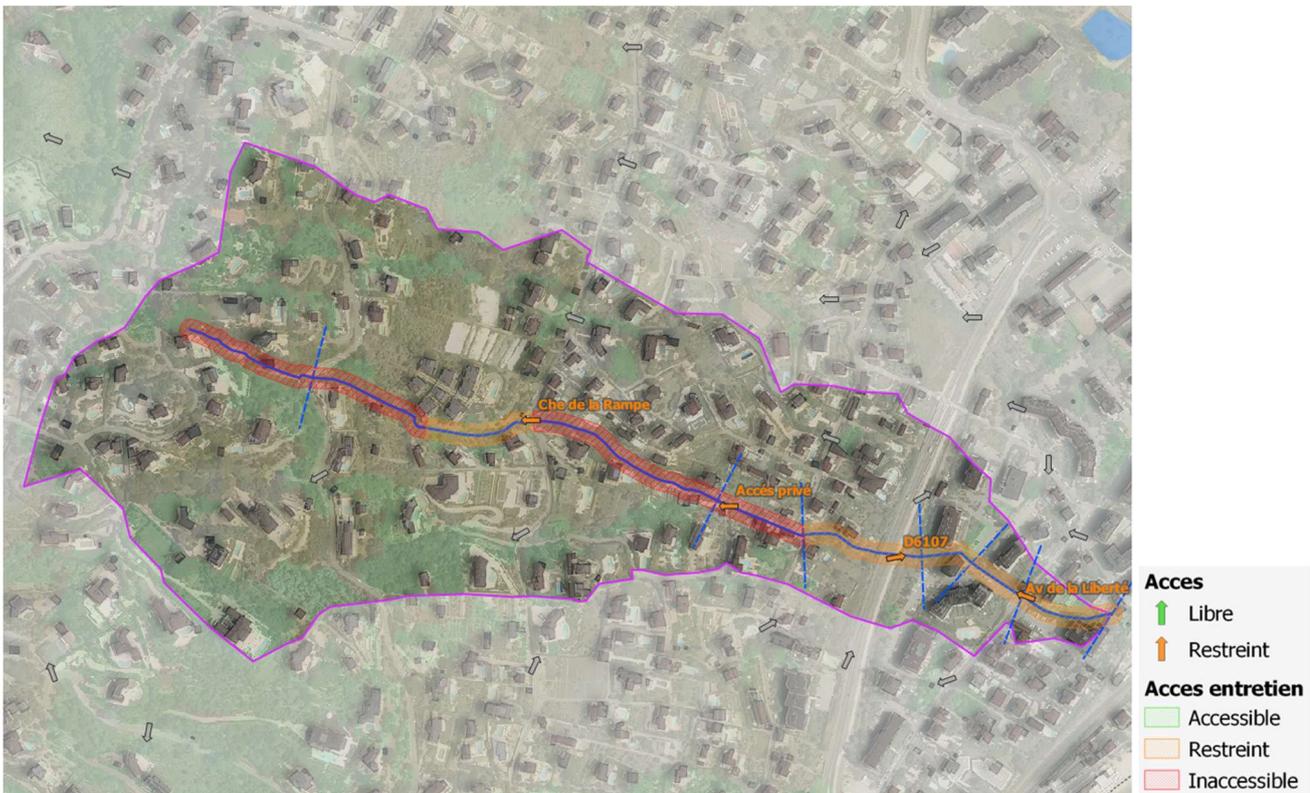
Accès aux tronçons :

Le vallon n'est accessible que sur de courtes sections en dehors des parcelles privées, ou par des accès à proximité d'axes routiers.

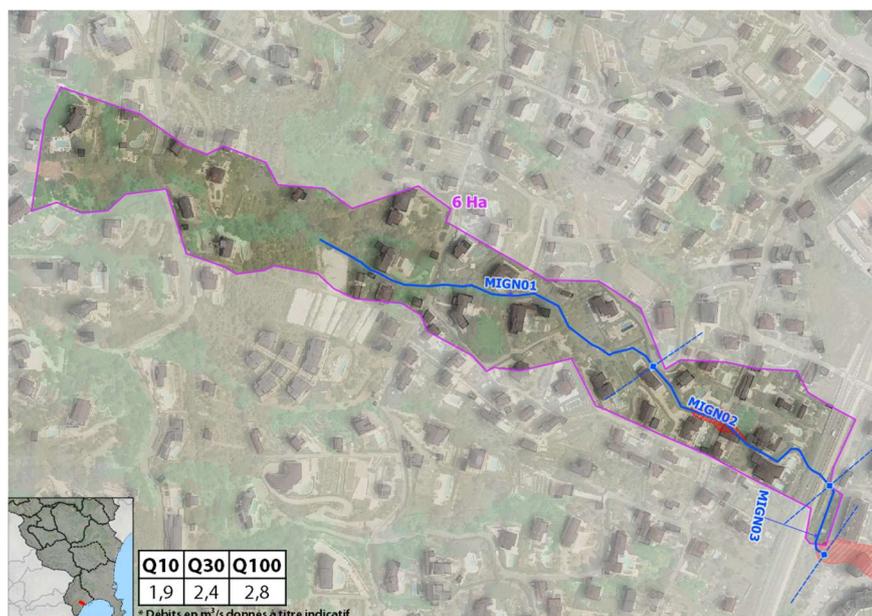
Type	Vallon urbain
Exutoire	Vallon du Phare
Longueur	590 m
Pente moy.	13,70 %
Classement DDTM	Non classé
Zonage PPri	Oui
Potentiel écologique	Mauvais
Actions	E1 E2 E3 E4 E5 R1
	R2 R3 R4 P1 P2 P3
	P4 S1 S2 V1 V2

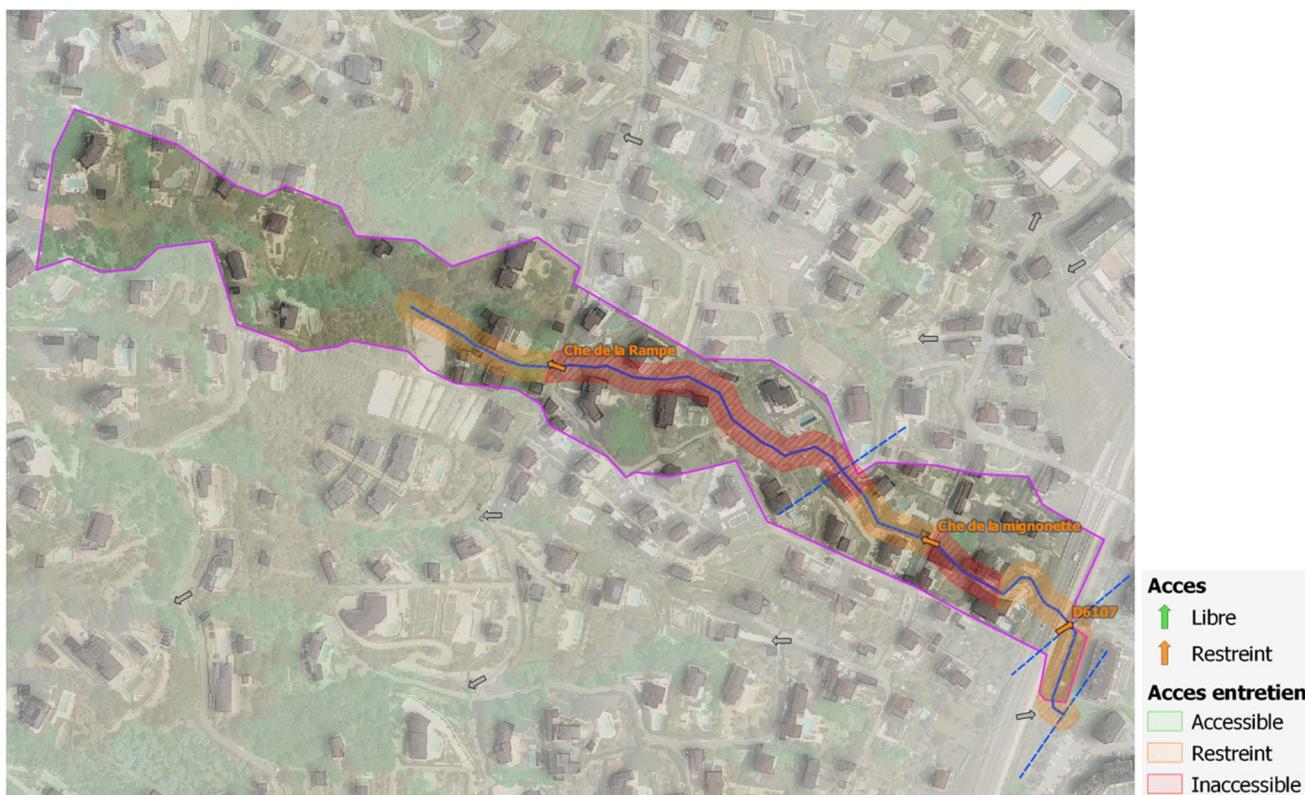
Accès aux tronçons :

Le vallon n'est accessible que sur de courtes sections en dehors des parcelles privées, ou par des accès à proximité d'axes routiers.

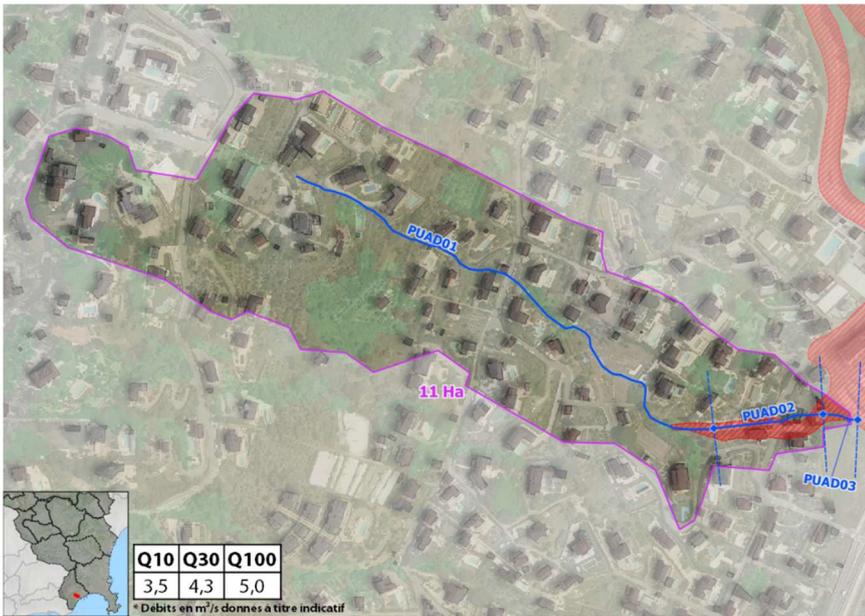
Type	Vallon semi-urbain
Exutoire	Vallon du Baraya
Longueur	585 m
Pente moy.	20,20 %
Classement DDTM	Non classé
Zonage PPRI	Oui
Potentiel écologique	Mauvais
Actions	E1 E2 E3 E4 E5 R1
	R2 R3 R4 P1 P2 P3
	P4 S1 S2 V1 V2

On dénombre plusieurs sections couvertes, les ouvrages de part et d'autre de la D6007 font l'objet de surveillance en période d'intempéries **S2**.

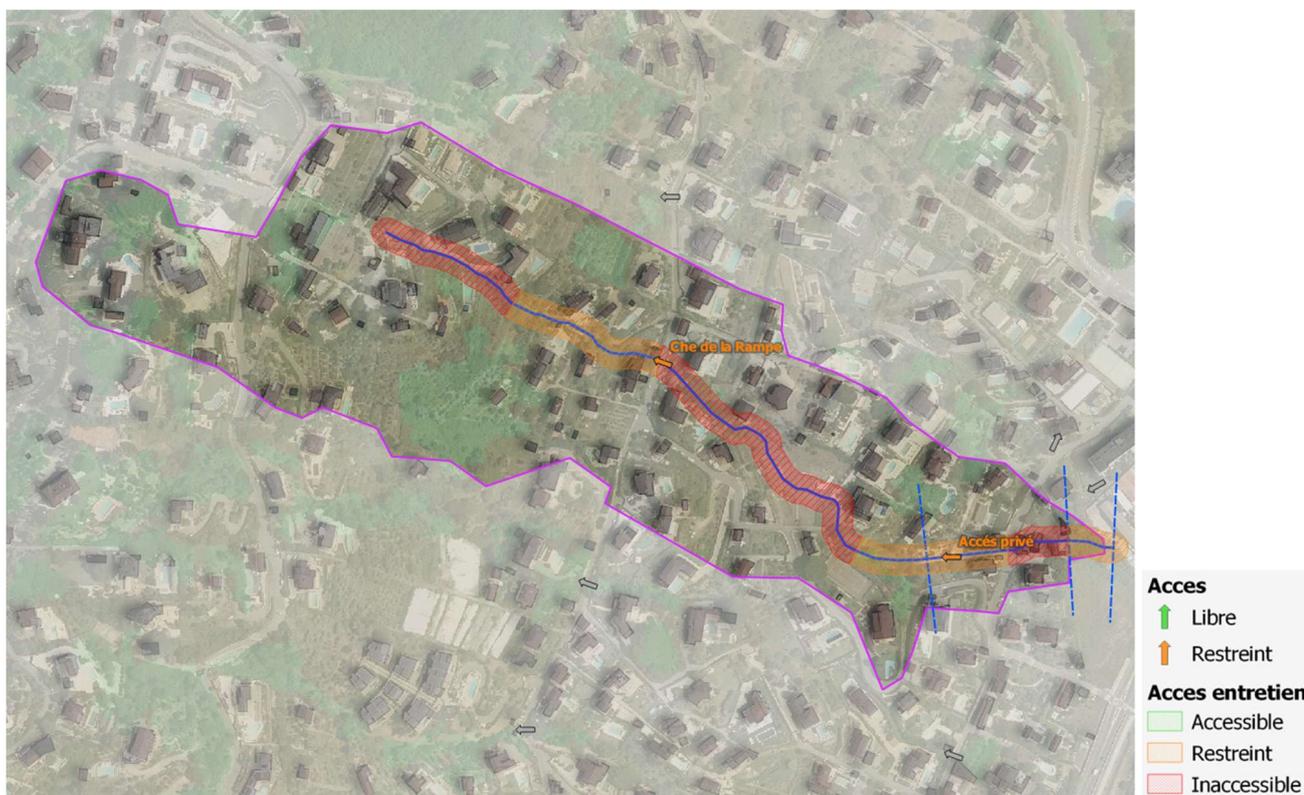
Accès aux tronçons :

Le vallon n'est accessible que sur de courtes sections en dehors des parcelles privées, ou par des accès à proximité d'axes routiers.

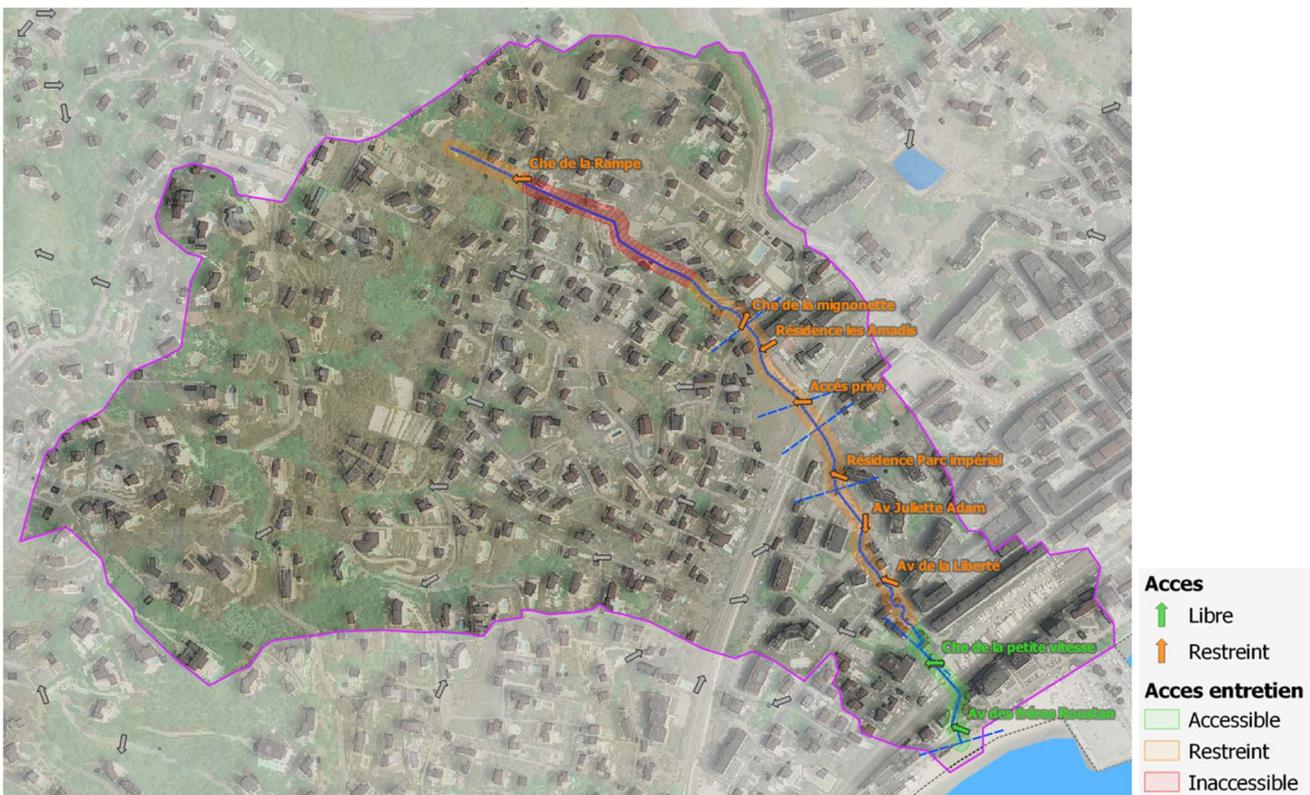
Accès aux tronçons :

Le vallon n'est accessible que sur de courtes sections en dehors des parcelles privées, ou par des accès à proximité d'axes routiers. Seule la partie aval est plus accessible.

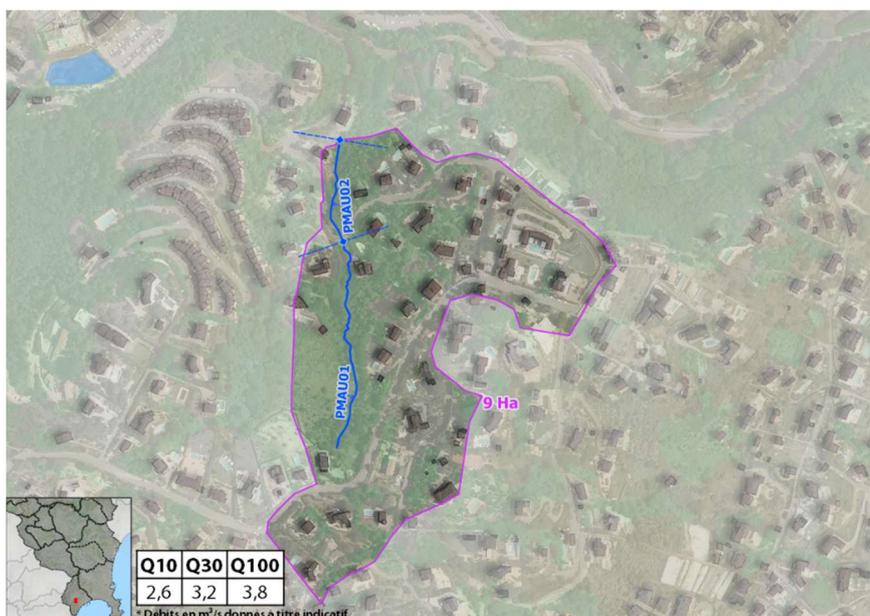
Type	Vallon
Exutoire	Vallon de la Maure
Longueur	360 m
Pente moy.	15.30 %
Classement DDTM	Non classé
Zonage PPRI	Non
Potentiel écologique	Bon
Actions	E1 E2 E3 E4 E5 R1
	R2 R3 R4 P1 P2 P3
	P4 S1 S2 V1 V2

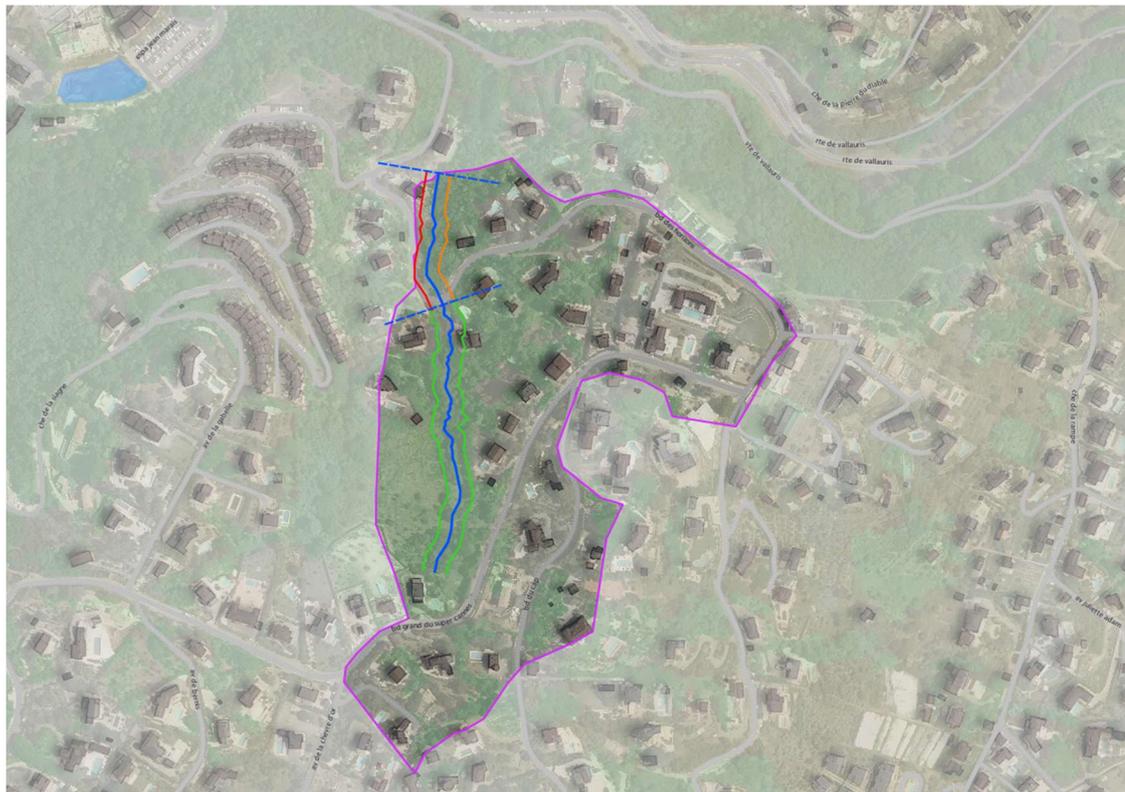
- Etat ripisylve**
- Bon
 - Moyen
 - Mauvais
 - Artificiel
 - Absence
- Ecologie**
- 🌳 Faune protégée
 - 🌿 Flore protégée
 - 🌿 Flore envahissante
 - 🌿 Flore invasive
 - 🟦 Zone humide
