PLAN PLURIANNUEL DE RESTAURATION ET D'ENTRETIEN DES VALLONS

2-1. Fiches PPRE Secteur 1

Communauté d'Agglomération
Sophia Antipolis

Juillet 2022

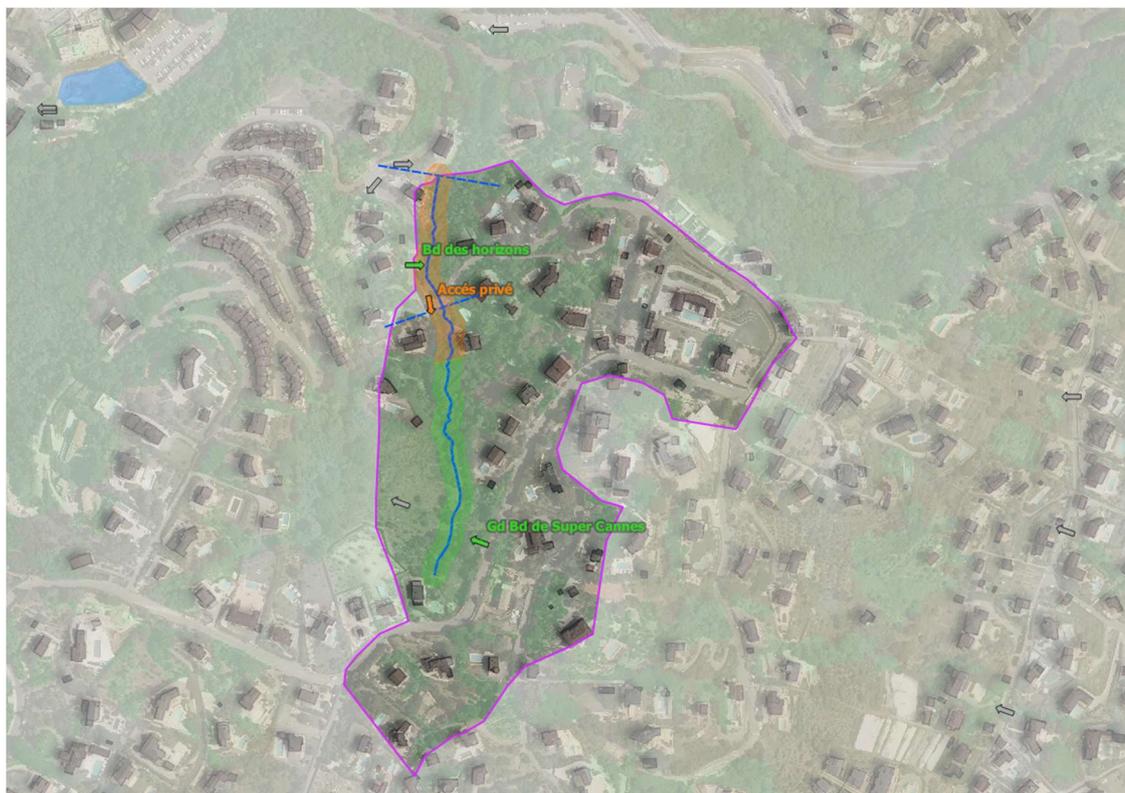
Accès aux tronçons :

Le vallon est quasi accessible sur l'ensemble de son linéaire.

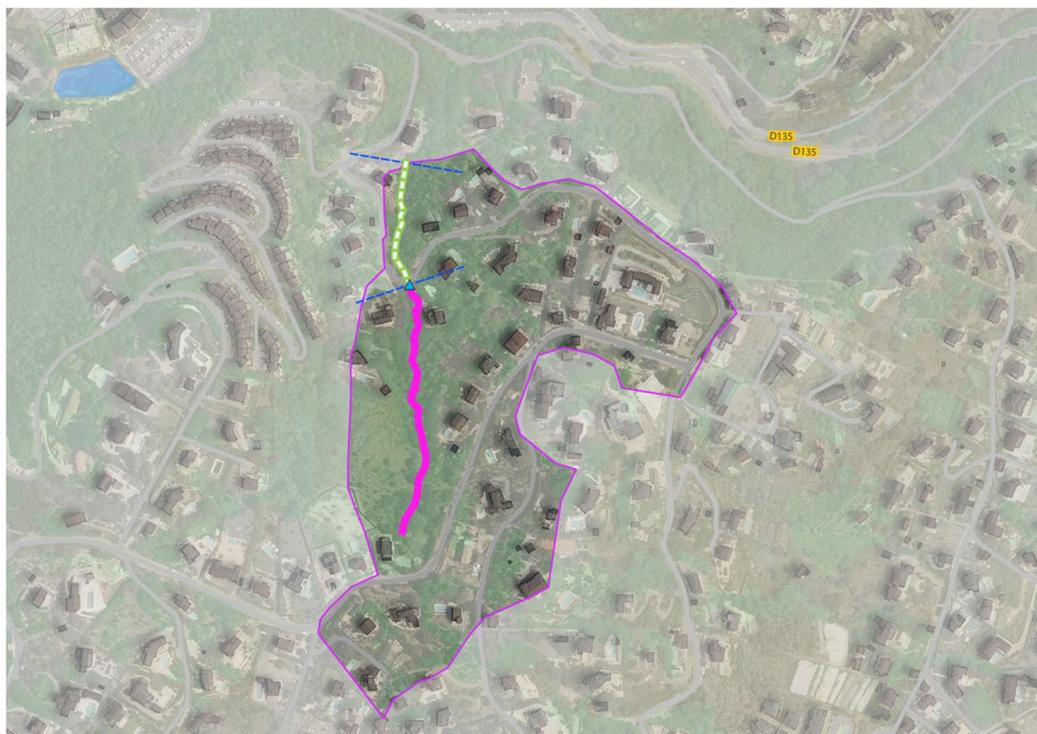
Plan de gestion :

Type	Objectifs
Vallon	Face au potentiel écologique encore disponible sur ce type de vallon, l'objectif sera de le maintenir et de l'améliorer, et si possible réduire l'impact de l'urbanisation sur ce dernier.

Enjeux	Indice	Détails
Espèces invasives ou envahissantes	Pas d'enjeux	Pas d'enjeux identifiés
Espèces protégées	Pas d'enjeux	Pas d'enjeux identifiés
Pollution	Modéré	PMAU02 est sujet à pollution par le dépôts de déchets en bord de route au droit de conaitners de tri P3
Risque inondation	Pas d'enjeux	Pas d'enjeux identifiés
Amélioration de l'écosystème	Modéré	Les pratiques d'entretien seront adaptées pour favoriser l'amélioration de ripisylve sur PMAU02. La partie amont est maintenue en l'état.
Restauration de l'écosystème	Pas d'enjeux	Pas d'enjeux identifiés

PMAU01	PMAU02
Actions	S1	E3 P3

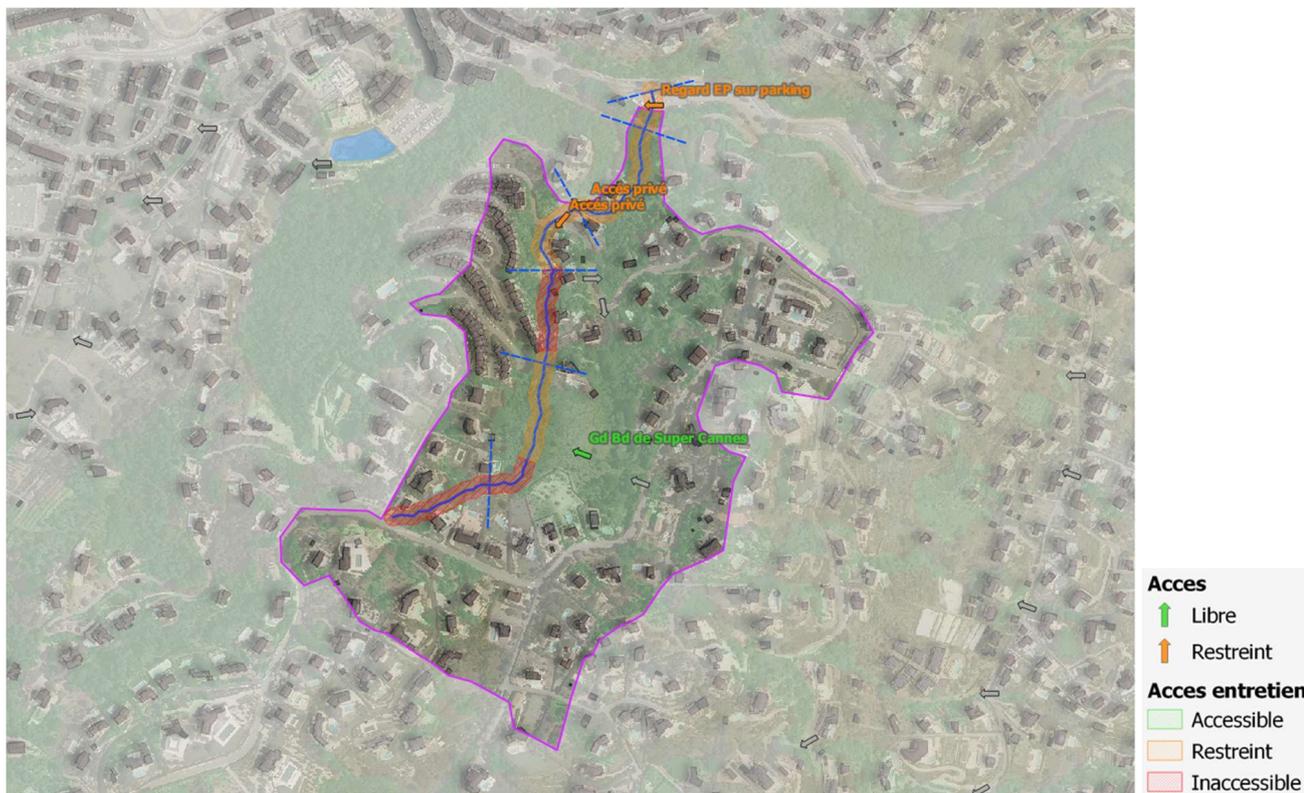
Accès aux tronçons :

Le vallon n'est accessible que sur de courtes sections, le reste s'effectue au travers de résidences privées dont l'accès est plus contraint.

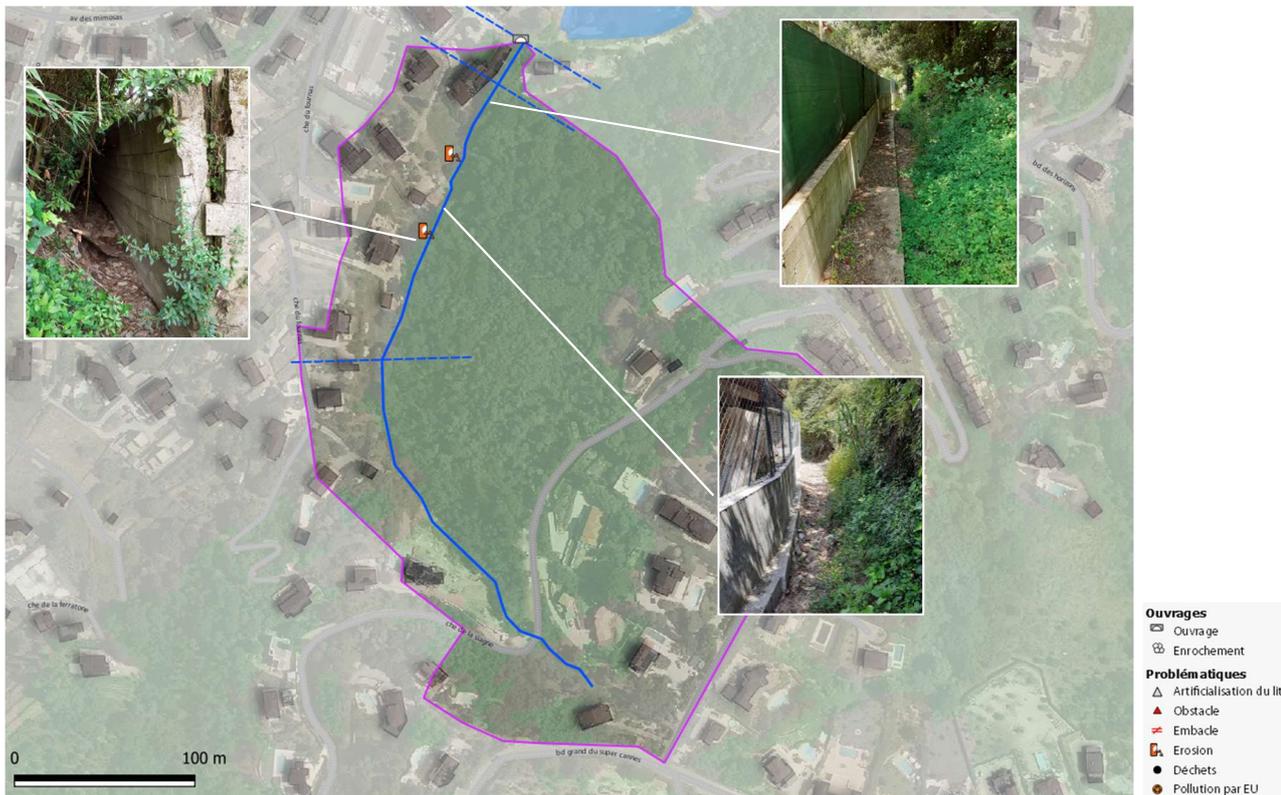
**Ecologie :**

SIAG	01	02	Etat moyen
Etat ripisylve				Bon
Présence Flore Protégée				
Potentiel écologique				Moyen

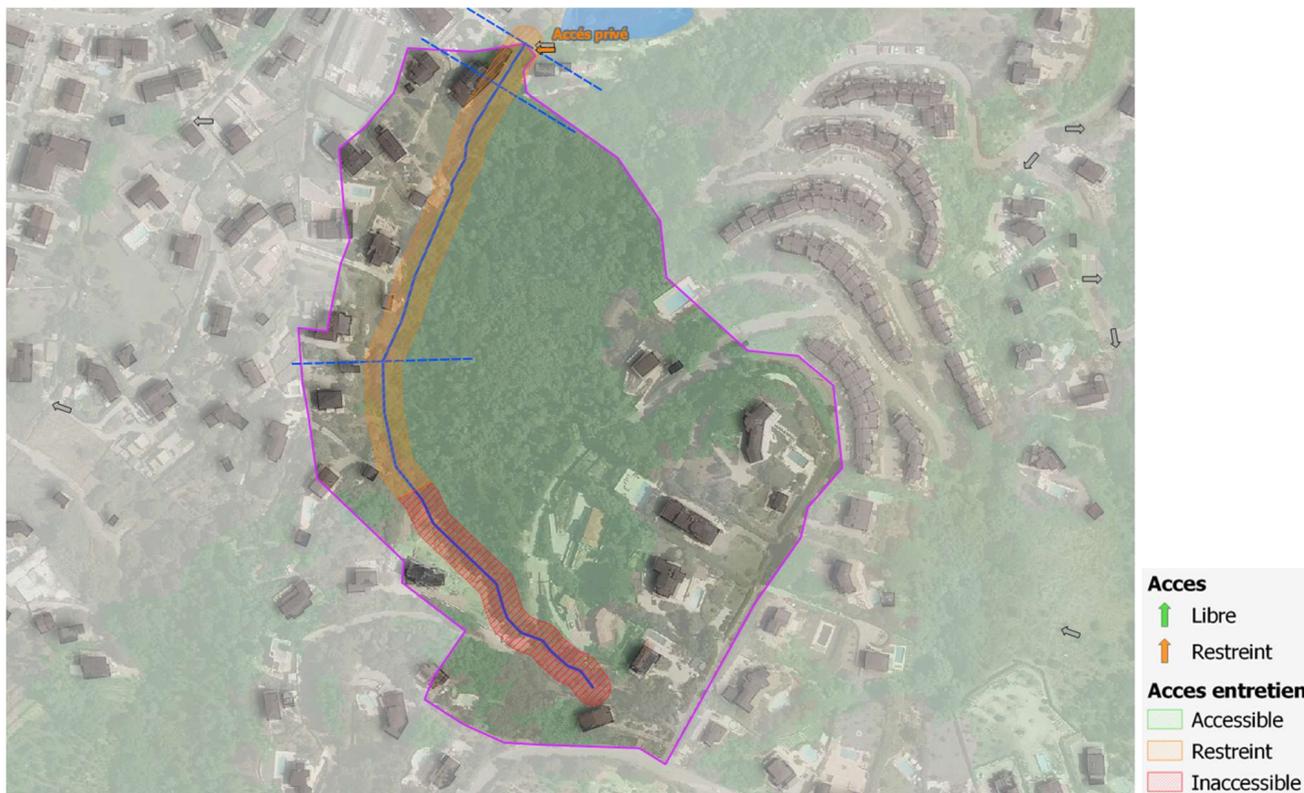
Accès aux tronçons :

Le vallon est accessible plutôt sur sa partie aval depuis le vallon du Fournas et son bassin de rétention, l'amont est plus difficile d'accès, envahi de ronciers.

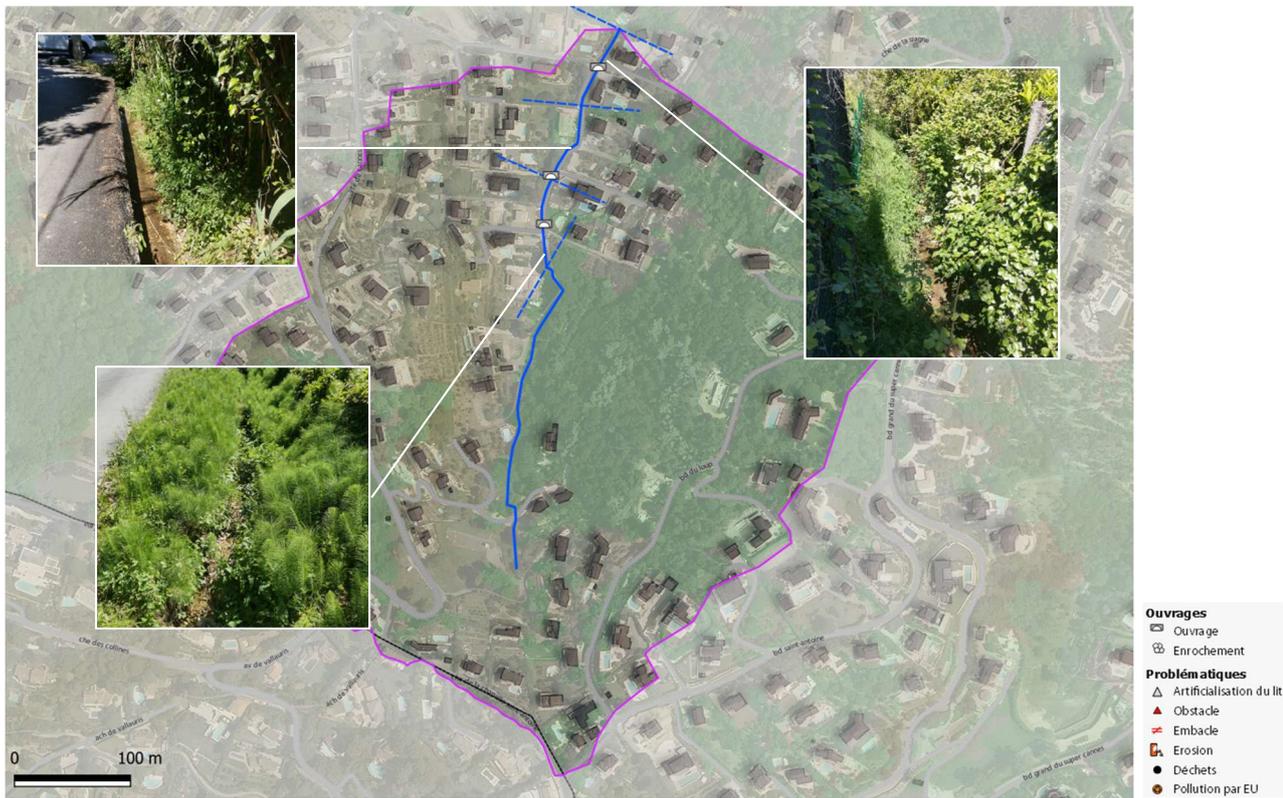
Ecologie :

FERRA	01	02	03	04	Etat moyen
Etat ripisylve	Yellow	Red	Grey	Red	Mauvais
Présence Flore Protégée					
Potentiel écologique	Yellow	Red	Grey	Yellow	Médiocre

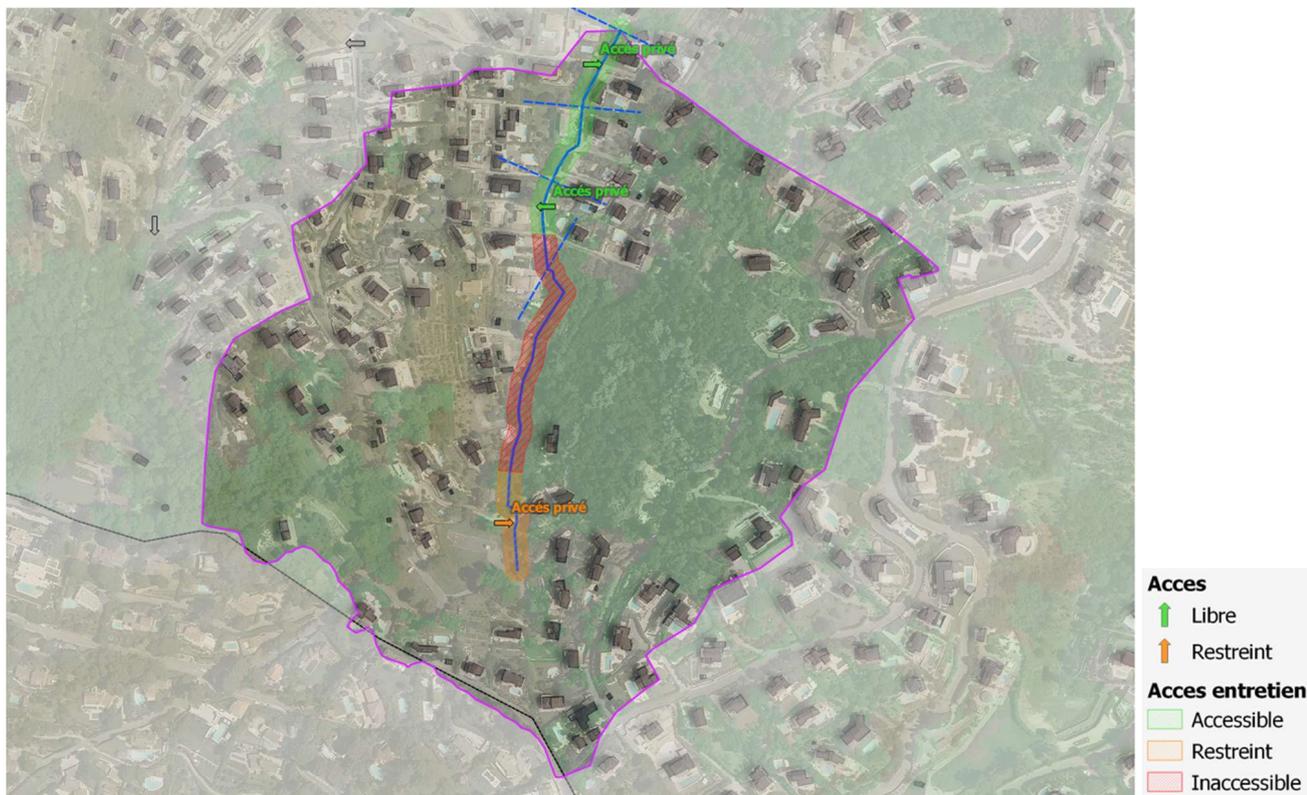
Accès aux tronçons :

Le vallon n'est accessible que sur sa partie aval, la partie est au sein d'une propriété privée.

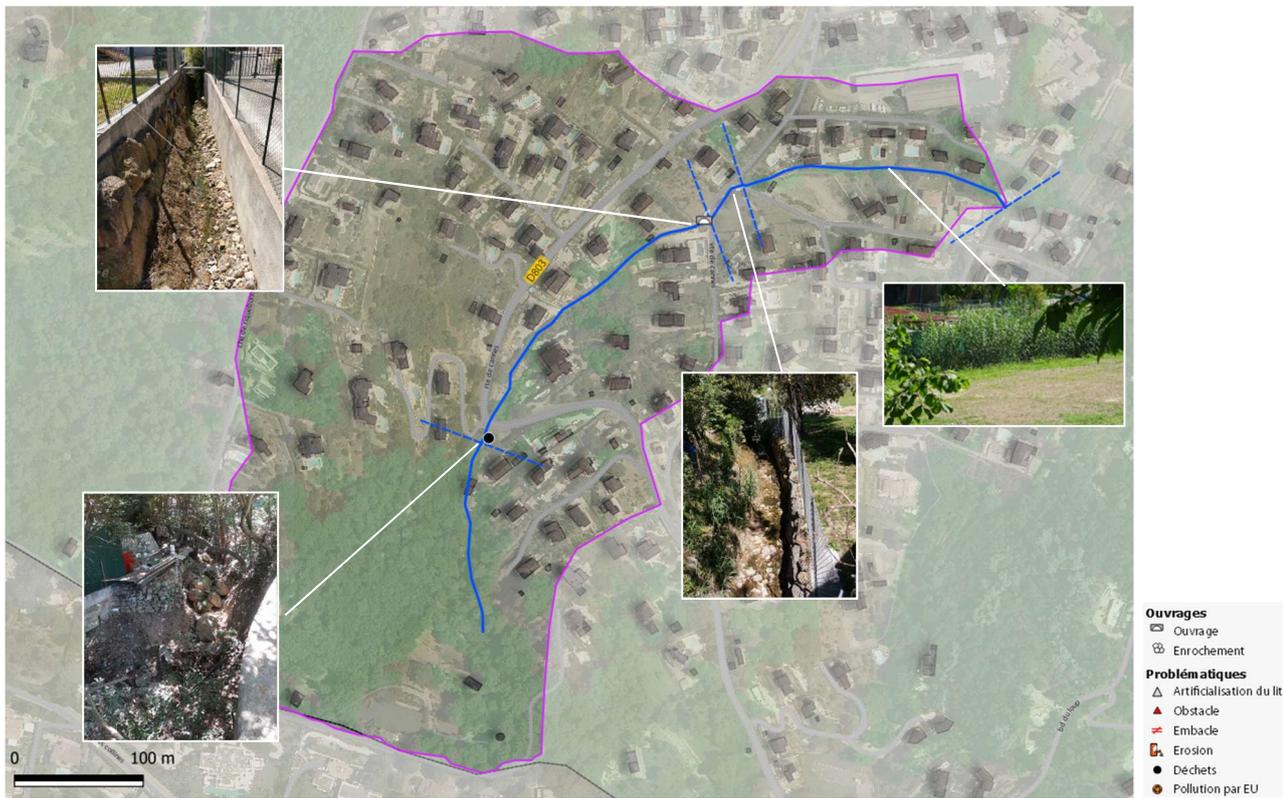
Ecologie :

RIQUE	01	02	03	04	Etat moyen
Etat ripisylve					Mauvais
Présence Flore Protégée					
Potentiel écologique					Médiocre

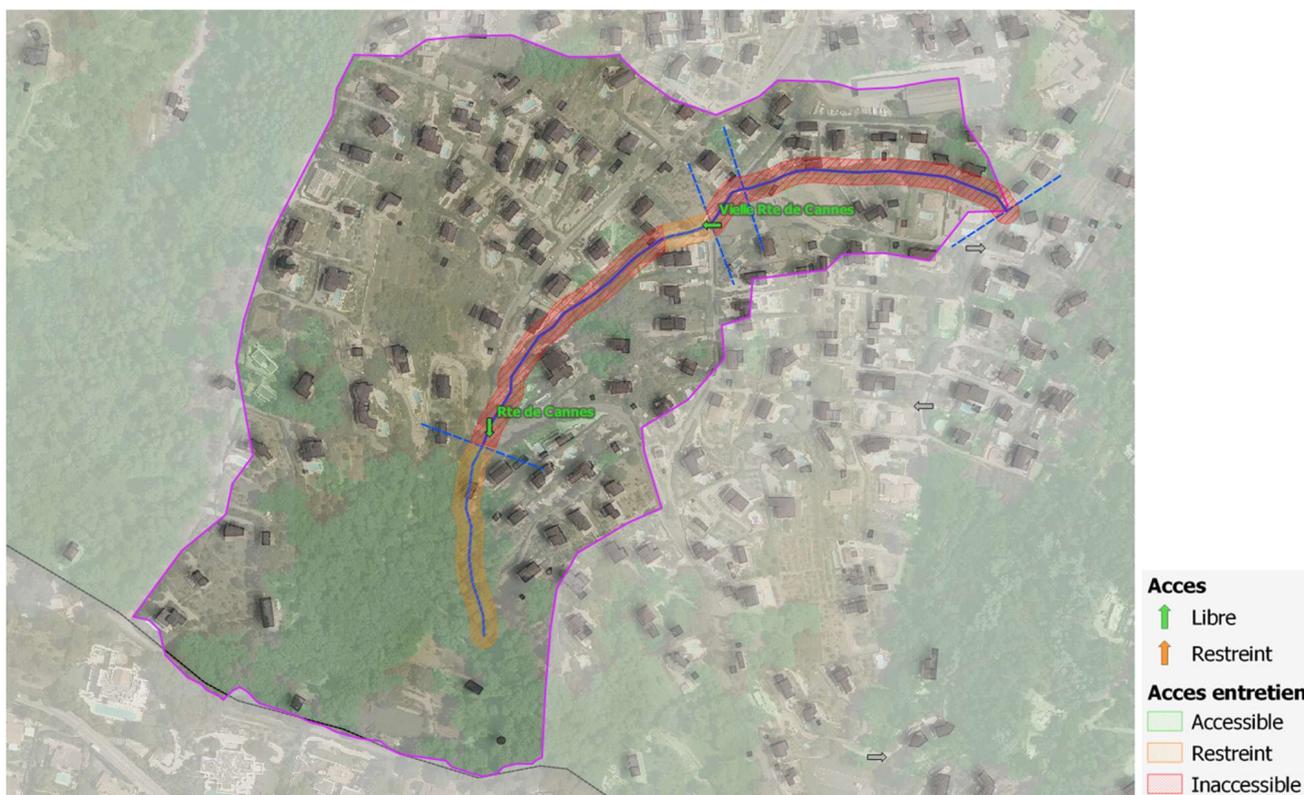
Accès aux tronçons :

Le vallon n'est pas très accessible, les accès s'effectuent au travers de propriétés privées ou en bord de voirie lorsque le vallon est découvert.

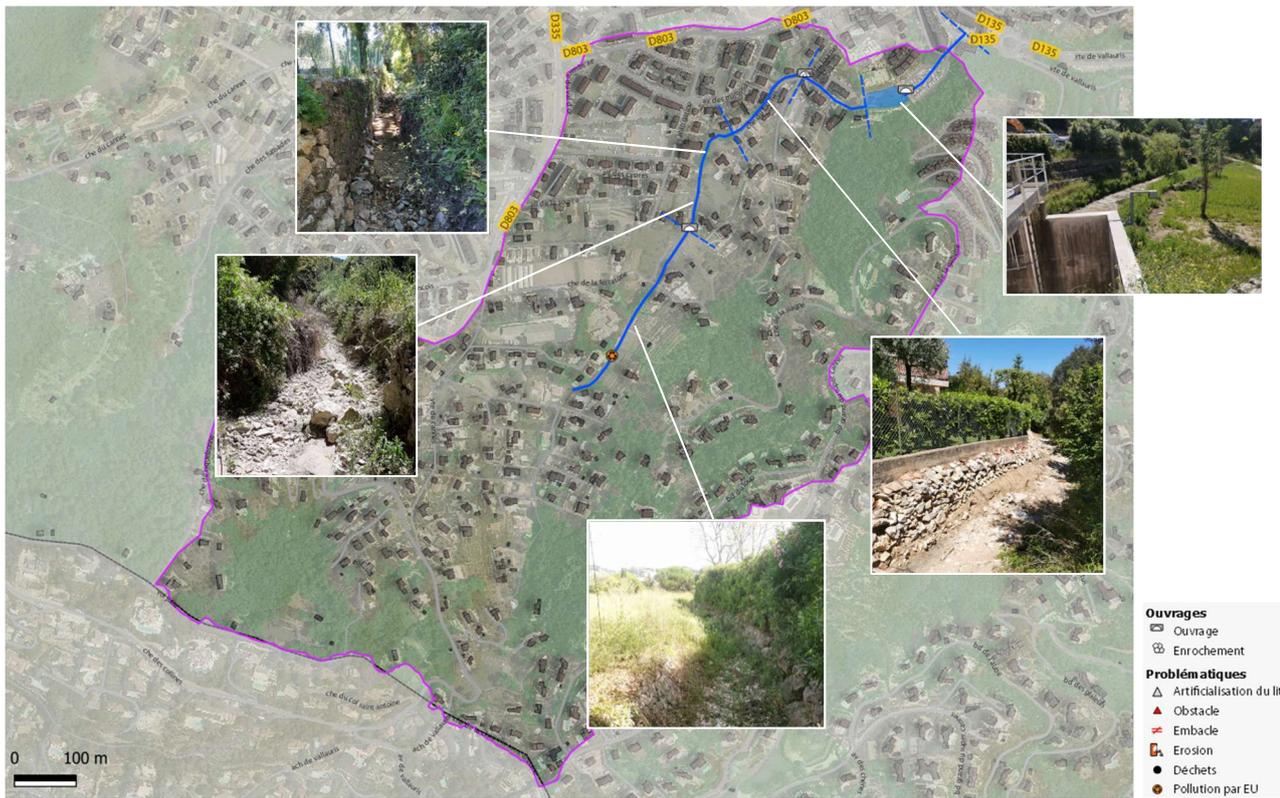
Ecologie :

FOUR	01	02	03	04	Etat moyen
Etat ripisylve					Moyen
Présence Flore Protégée					
Potentiel écologique					Moyen

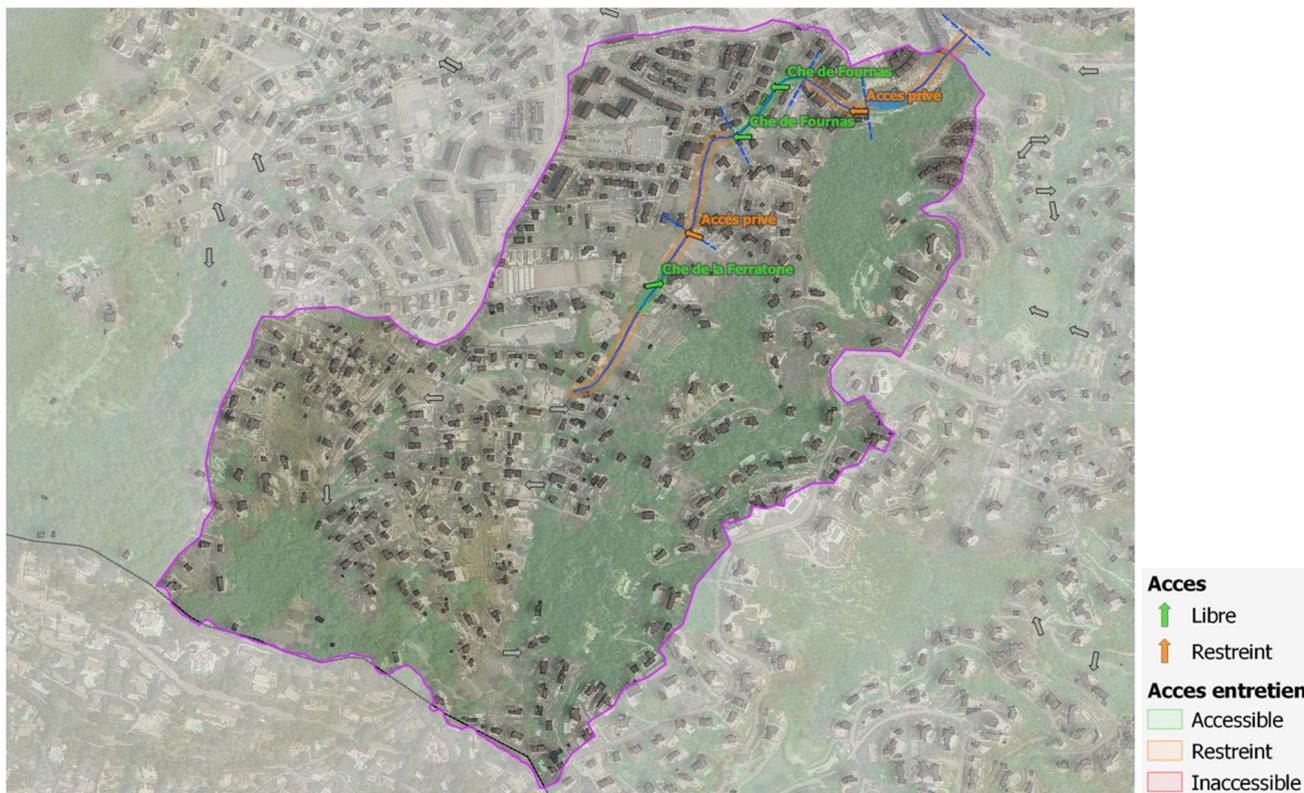
Accès aux tronçons :

Le vallon est assez accessible et parcourable sur l'ensemble de son linéaire via des accès par des axes routiers qui traversent ou bordent le vallon.

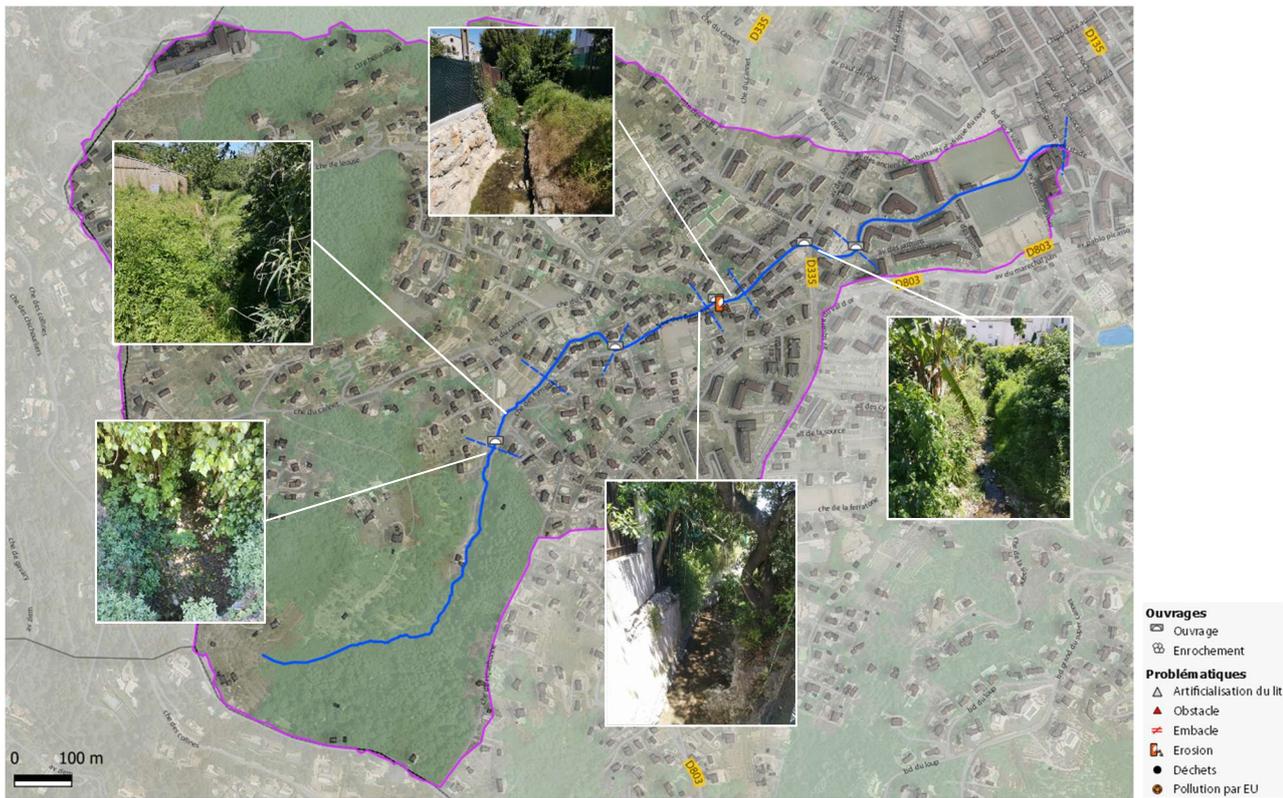
Ecologie :

FUMA	01	02	03	04	05	06	07	Etat moyen
Etat ripisylve	Green	Yellow	Red	Grey	Yellow	Grey	Grey	Moyen
Présence Flore Protégée	Green	Yellow	Red	Grey	Yellow	Grey	Grey	
Potentiel écologique	Blue	Yellow	Yellow	Yellow	Yellow	Yellow	Grey	Médiocre

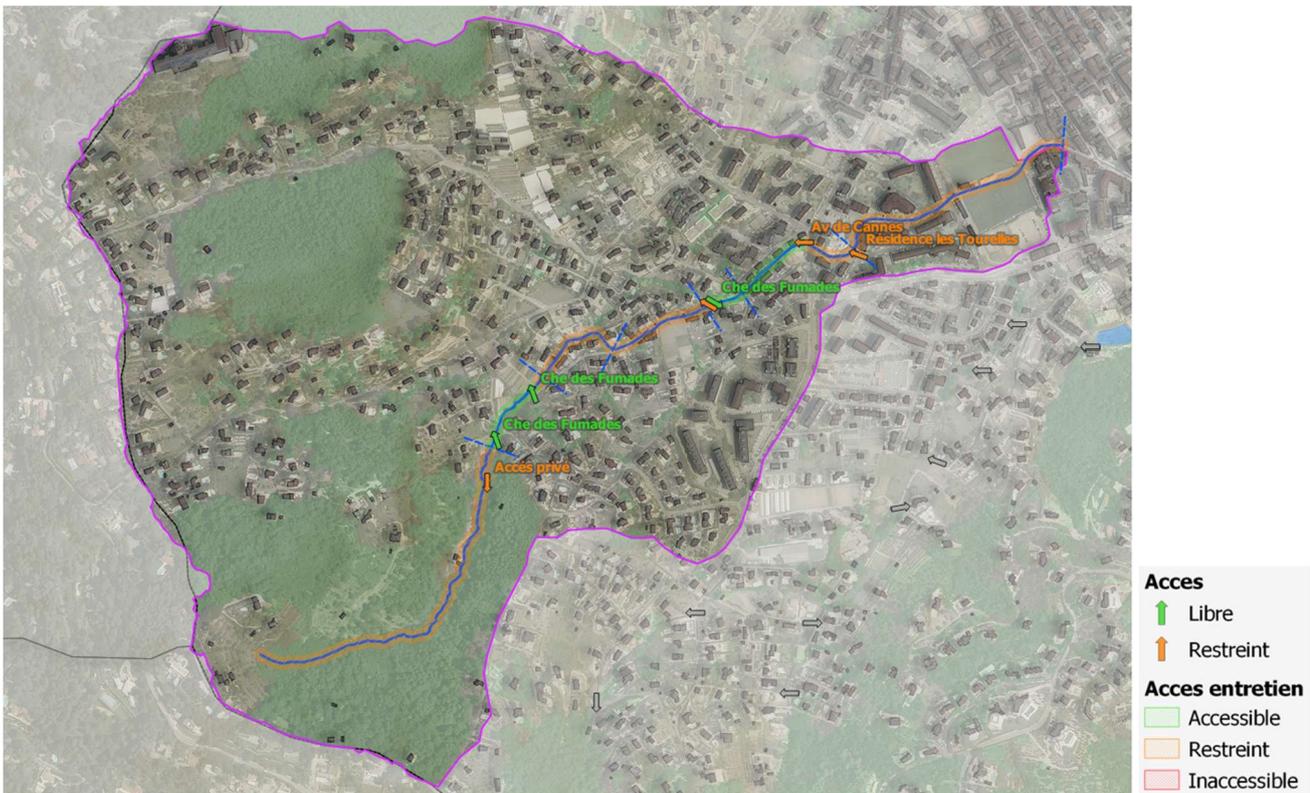
Accès aux tronçons :

Le vallon est partiellement accessible sur ces tronçons ouverts, les parties souterraines sont accessibles par le biais des regards de réseau pluvial.

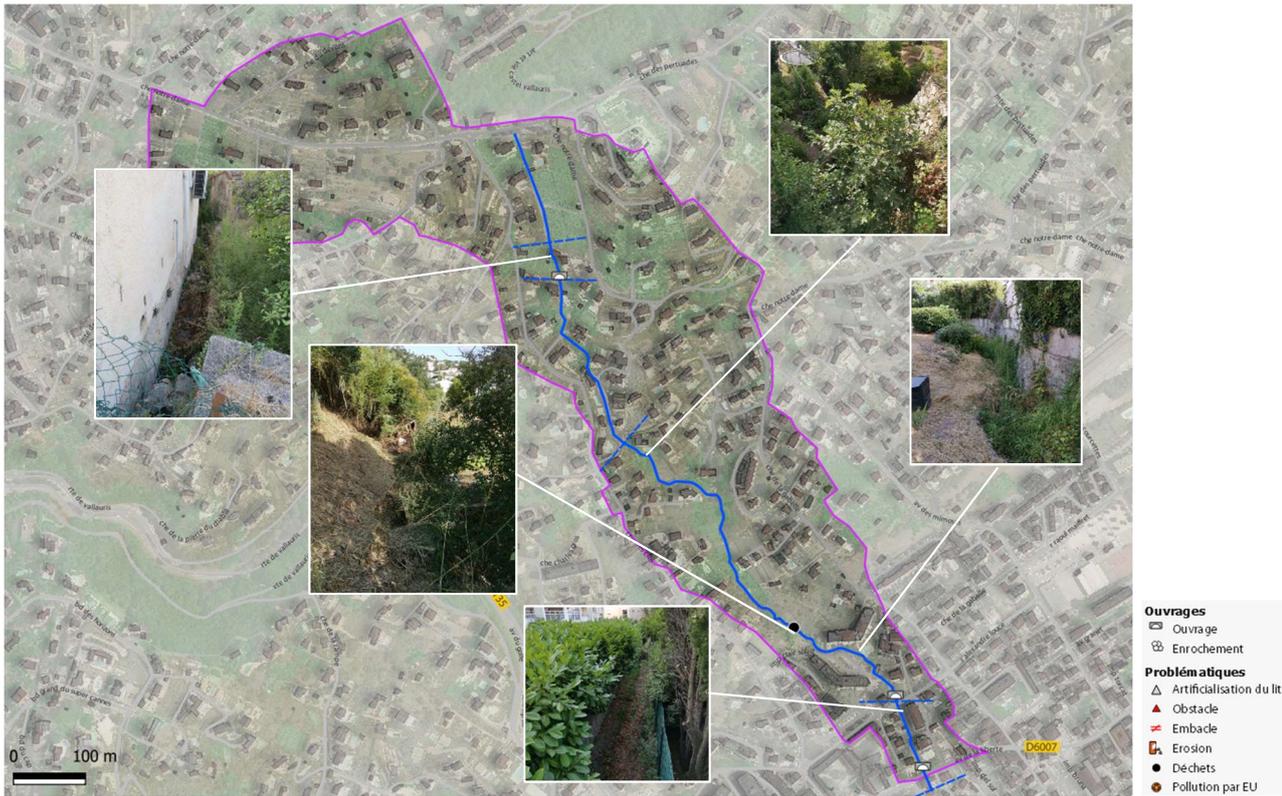
Ecologie :

FUMA	01	02	03	04	05	Etat moyen
Etat ripisylve						Mauvais
Présence Flore Protégée						
Potentiel écologique						Mauvais

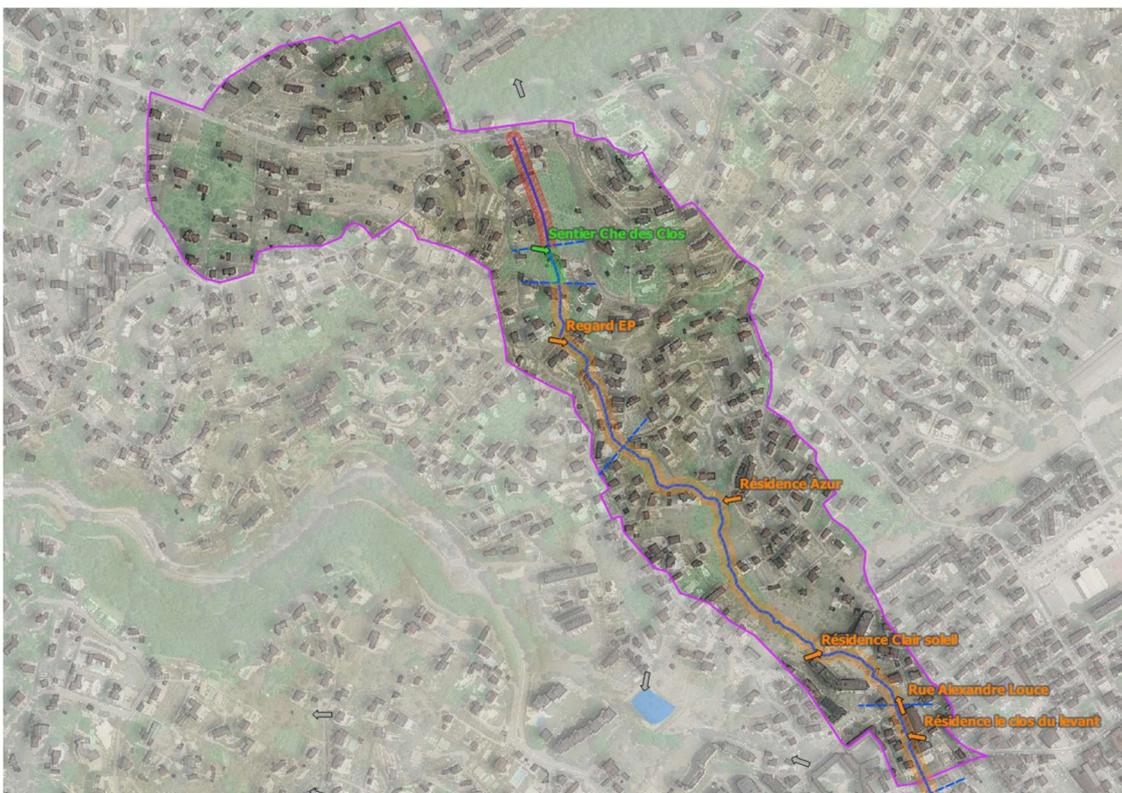
Accès aux tronçons :

Le vallon n'est accessible que sur une courte section au niveau du parc départemental, le reste s'effectue au travers de résidences privées dont l'accès est plus contraint.

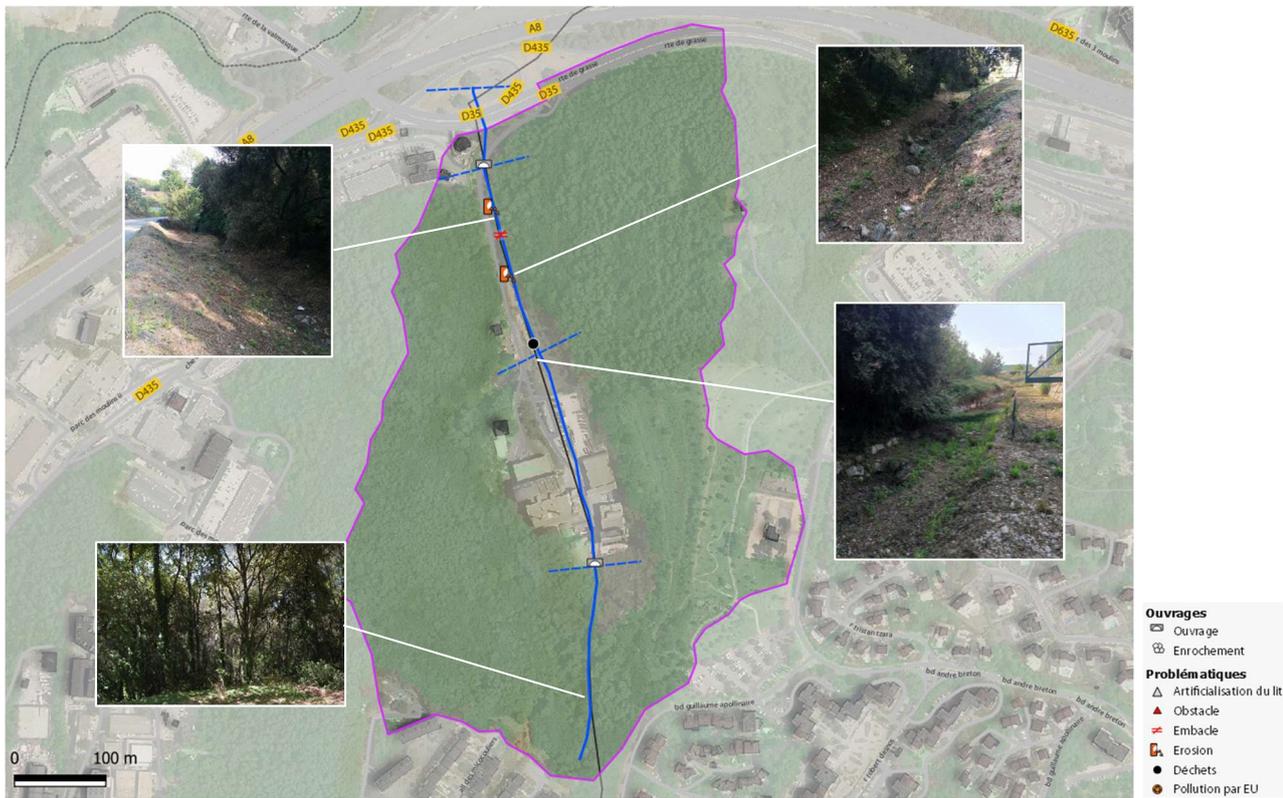
Ecologie :

SEMB	01	02	03	Etat moyen
Etat ripisylve				Moyen
Présence Flore Protégée				
Potentiel écologique				Moyen

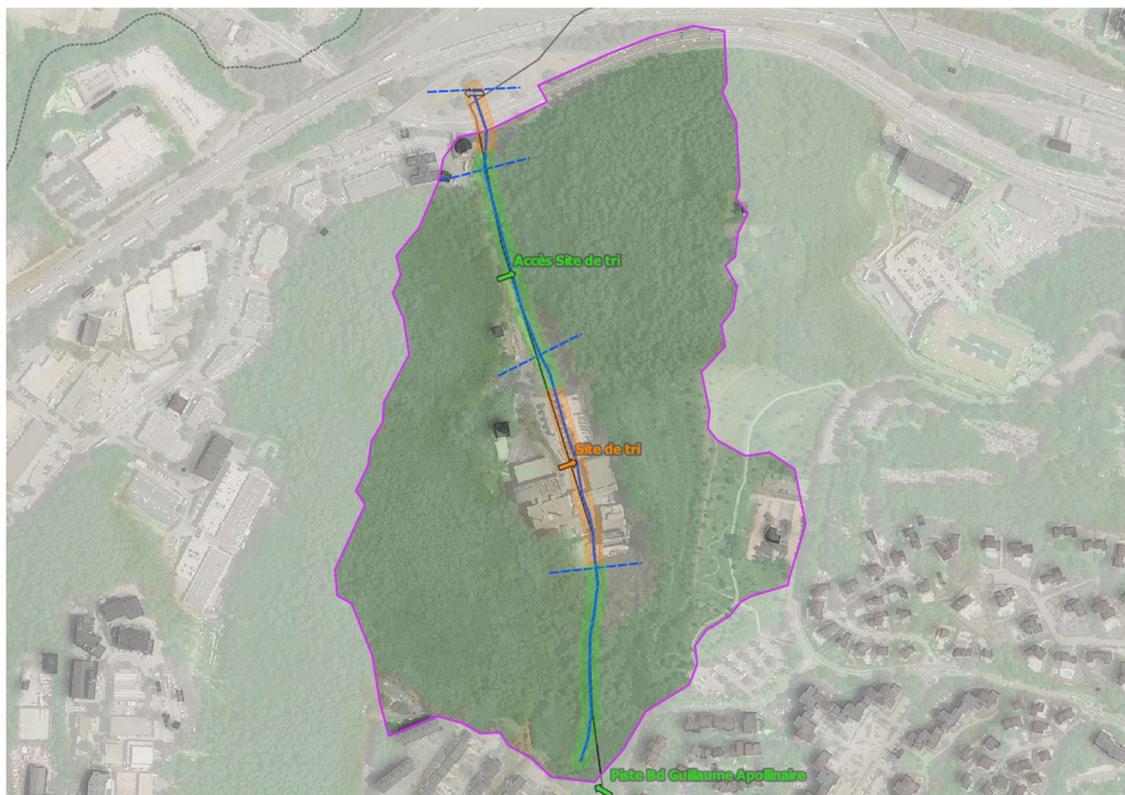
Accès aux tronçons :

Le vallon est accessible, sauf sous le centre de tri ou l'accès est plus restreint.

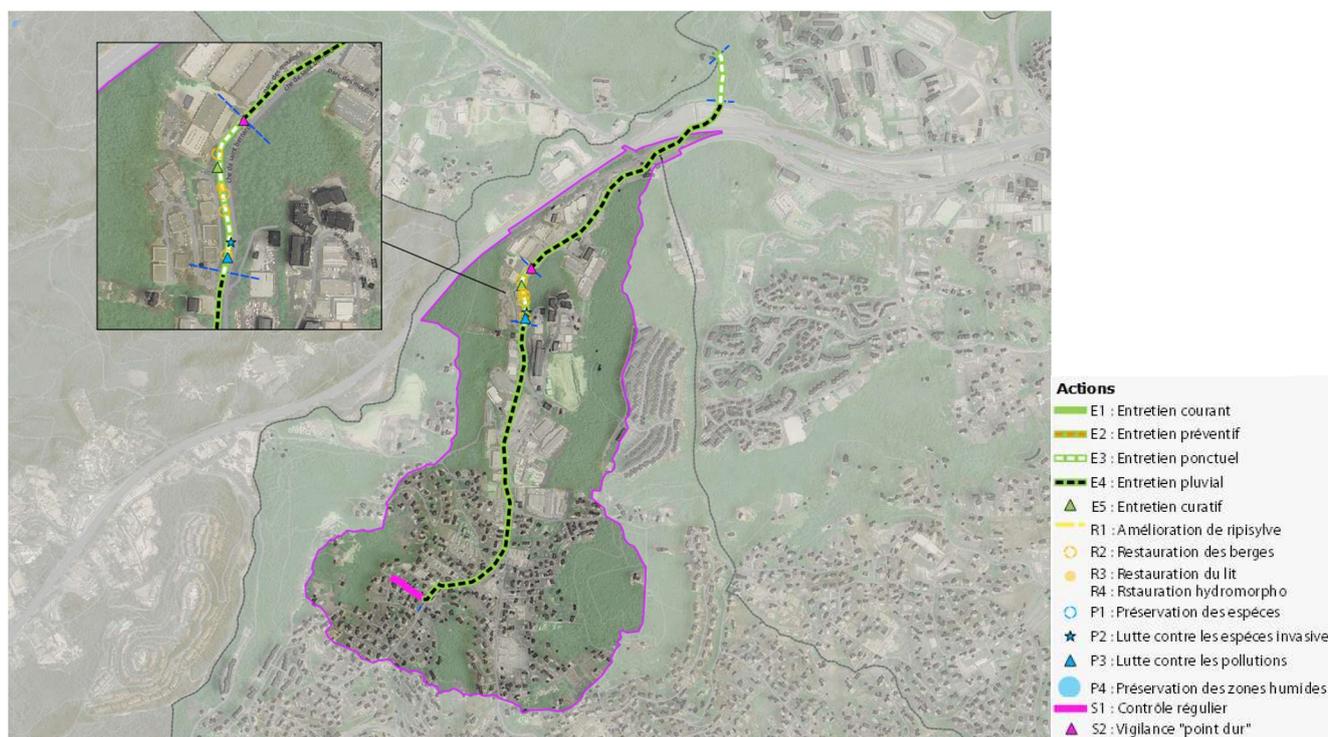
Plan de gestion :

Type	Objectifs
Vallon pluvial	Maintien en l'état, le retour à l'état naturel est compromis, le vallon garde son caractère et est alors décrit comme un réseau.

Enjeux	Indice	Détails
Espèces invasives ou envahissantes	Modéré	<i>Erable et Négundo et Robinier faux acacia : contrôle et adaptation des pratiques</i> P2
Espèces protégées	Pas d'enjeux	<i>Pas d'enjeux identifiés</i>
Pollution	Modéré	<i>La pollution des eaux par les eaux usées semble forte, la recherche de fuite des réseaux EU est préconisée pour les limiter</i> P3
Risque inondation	Faible	<i>Point de vigilance sur l'amont de la dernière section couverte</i> S2
Amélioration de l'écosystème	Modéré	<i>Les pratiques d'entretien seront adaptées pour favoriser l'amélioration de ripisylve, et couplées à des travaux de sécurisation de berge</i> R2
Restauration de l'écosystème	Pas d'enjeux	<i>Pas d'enjeux identifiés – Vallon pluvial</i>

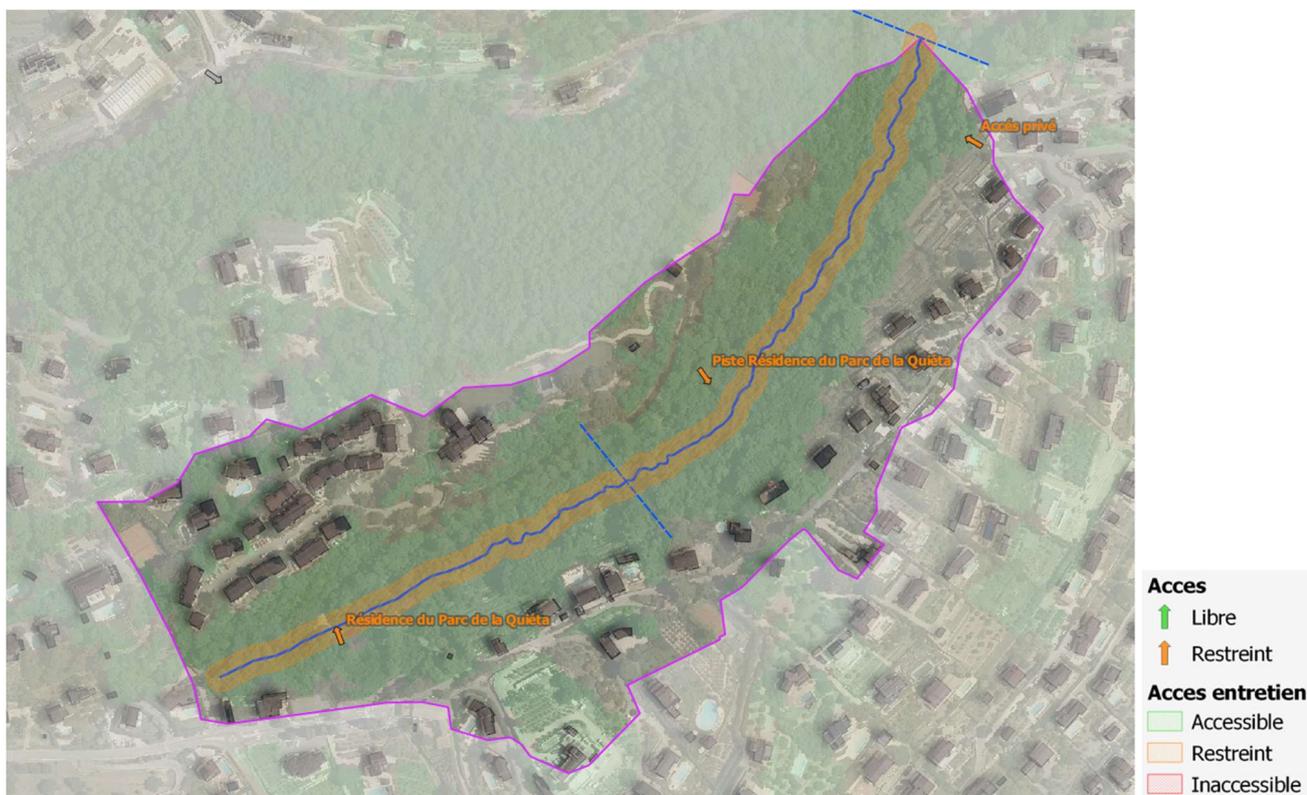
Accès aux tronçons :

Le vallon n'est accessible que par des propriétés privées ou par l'aval via le vallon du Brusquet.

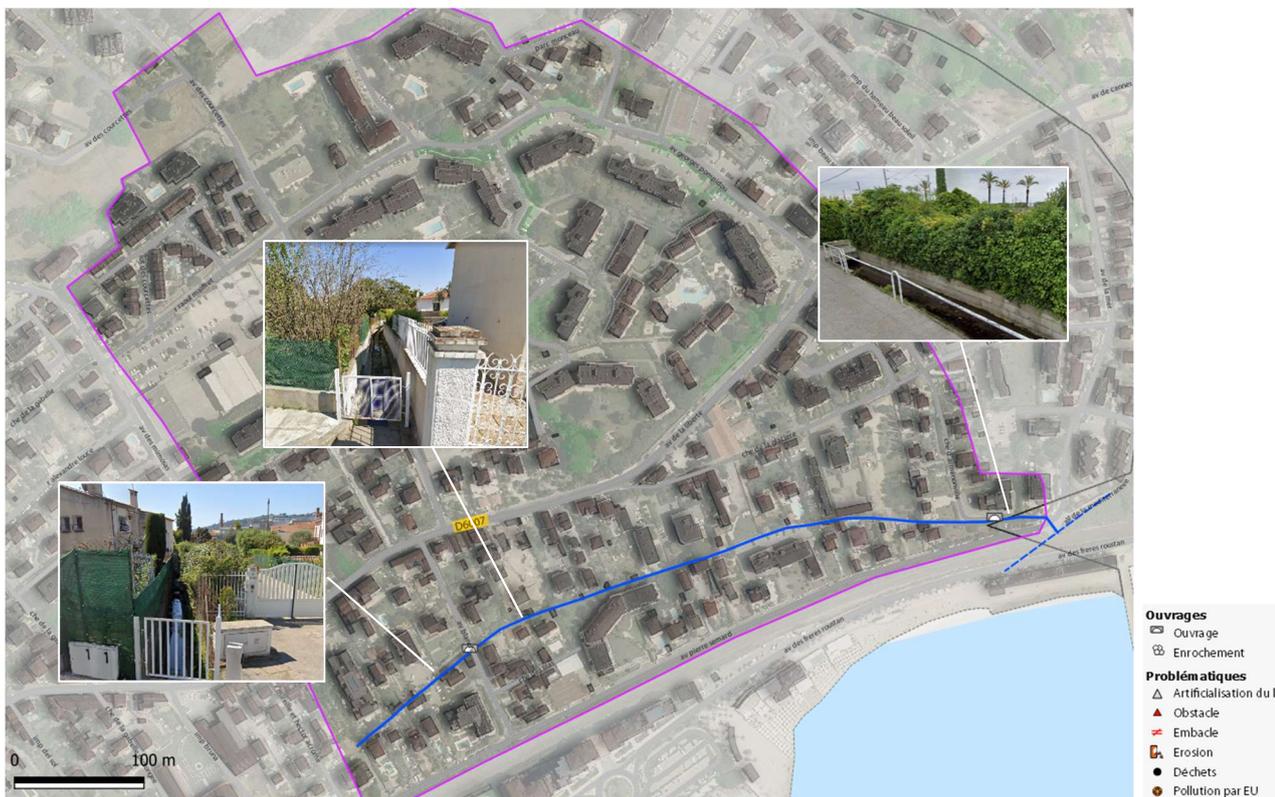
Ecologie :

MAYR	Etat moyen
Etat ripisylve		<i>Artificialisée</i>
Présence Flore Protégée		
Potentiel écologique		<i>Mauvais</i>

Le vallon de la Mayre est totalement artificialisé et les réseaux d'eaux usées sont implantés au sein du vallon, qui par leurs fuites impactent directement la qualité des eaux. Les pentes sont très faibles et la naturalité est nulle.

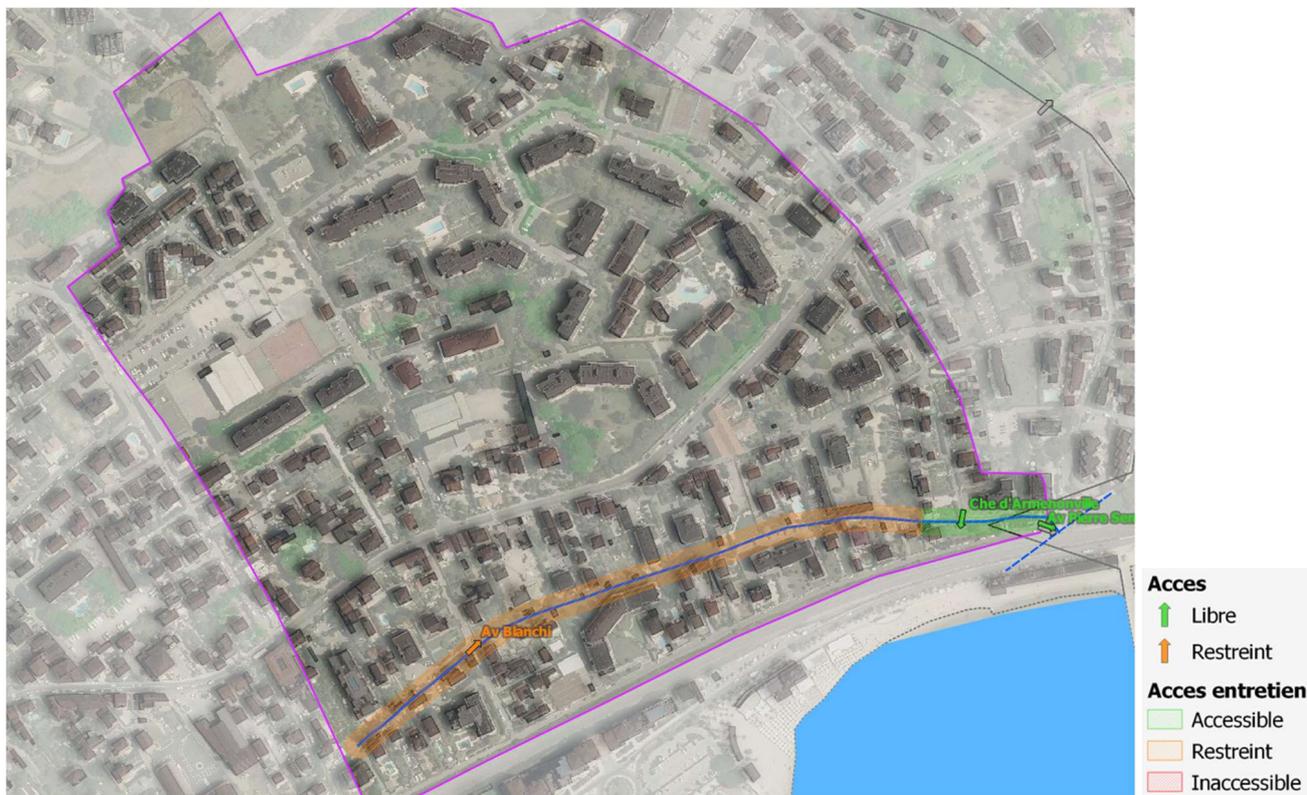
Accès aux tronçons :

Le vallon est accessible par des accès sécurisés au droit des axes routiers qui le traversent
