COMMUNAUTÉ  
D'AGGLOMÉRATION  
SOPHIA ANTIPOLIS

# PLAN PLURIANNUEL DE RESTAURATION ET D'ENTRETIEN DES VALLONS

## 2-4. Fiches PPRE Secteur 4

Janvier 2022

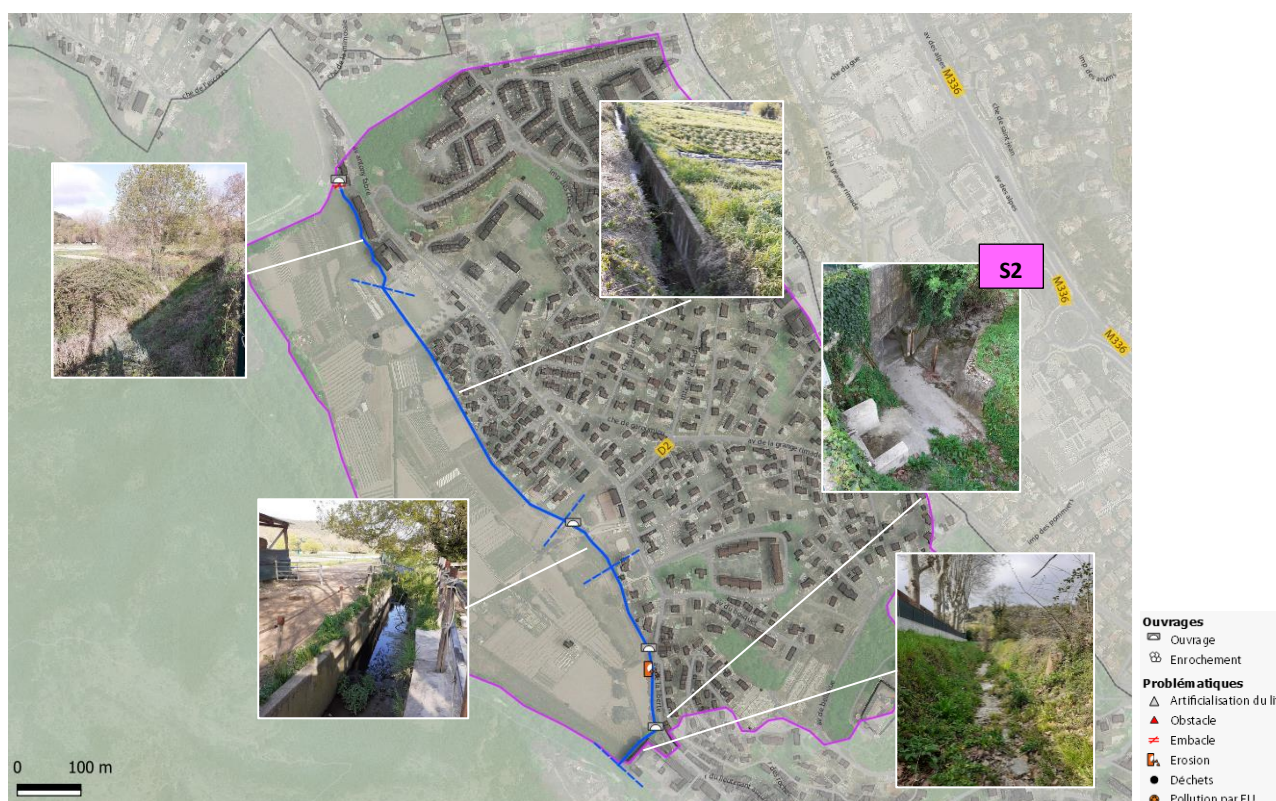
Le vallon alterne entre fond de lit naturel impacté et artificialisé. Son tracé et son recalibrage ont suivi l'évolution des usages de la plaine du Loup. Son exutoire possède 2 sorties, une principale vers le Loup et une seconde vers le réseau pluvial sous le village de Villeneuve-Loubet. Lors des crues du Loup, l'évacuation des eaux peut être impactée par les eaux du Loup, il emprunte alors préférentiellement l'exutoire pluvial.

Le vallon évolue sur des pentes très faibles, il présente de nombreuses traces d'érosion sur ses berges, en lien avec l'absence de végétation rivulaire qui pourrait maintenir l'état des berges. La diversité des sédiments est faible en lien avec la nature du vallon et par rapport aux apports d'eaux de ruissellement.

On dénombre quelques passages de voiries privées au-dessus du vallon, mais dans l'ensemble peu d'ouvrages.

L'exutoire pluvial est un point de vigilance en cas d'intempéries. **S2**

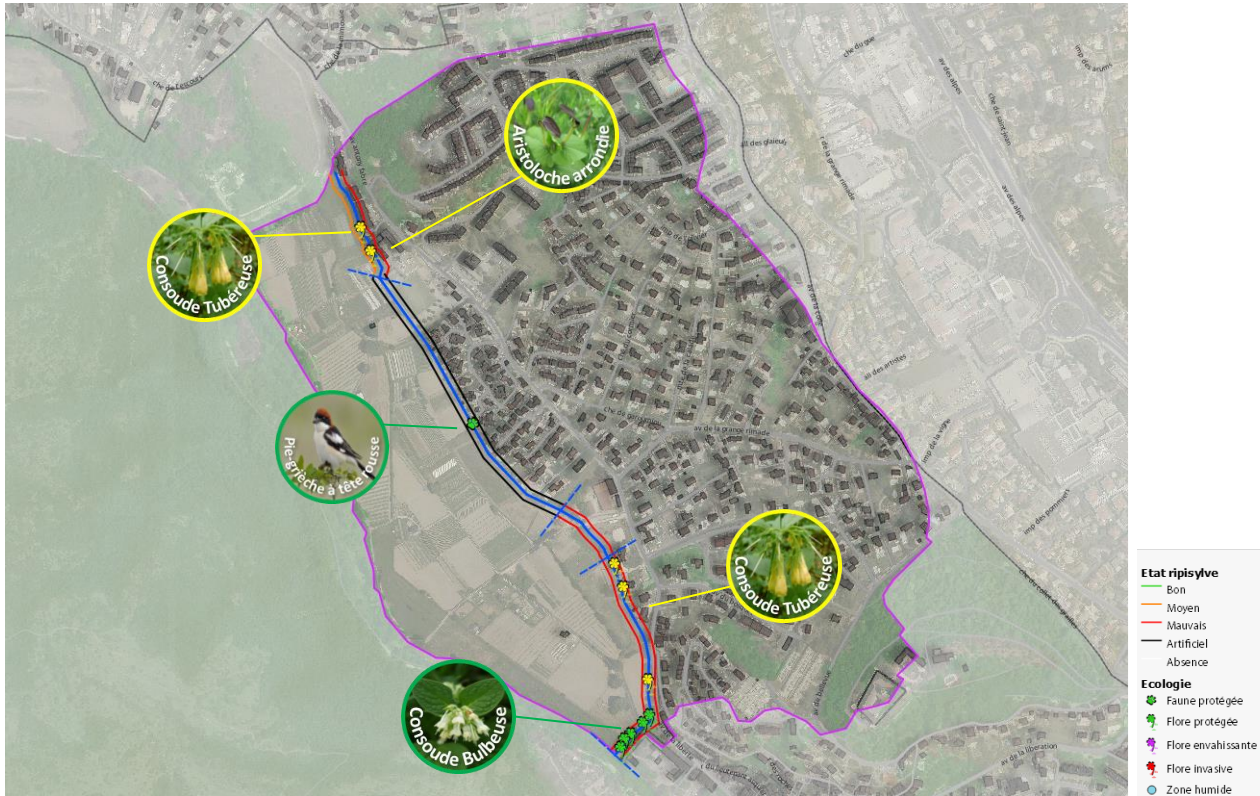
La naturalité du vallon très limitée, les berges possèdent majoritairement des strates herbacées, régulièrement débroussaillées. L'écologie est limitée en lien avec son historique et son artificialisation.

**P1** On observe de nombreuses stations de consoude bulbeuse au niveau de son exutoire, et des flores remarquables sont aussi présentes. Une adaptation des pratiques d'entretien sera préconisée ainsi que du calendrier d'intervention.

**R2** Face à un entretien inadapté, certaines zones sont plus facilement érodées. Ces secteurs pourront être stabilisés par des techniques végétales légères, dans un but aussi d'amélioration de la diversité des espèces et de l'étagement en berge.

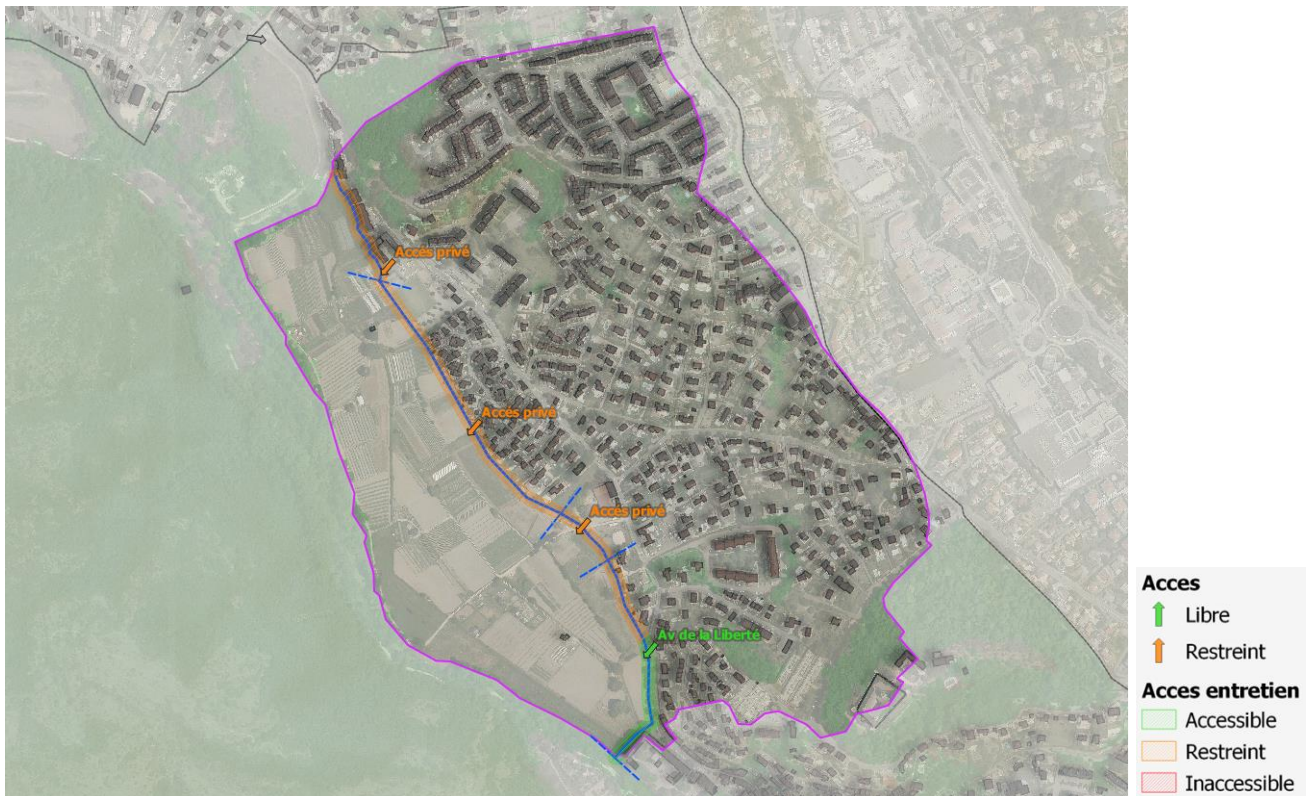
**Accès aux tronçons :**

Le vallon est assez accessible en lien avec les nombreux accès privés qui traversent le vallon.

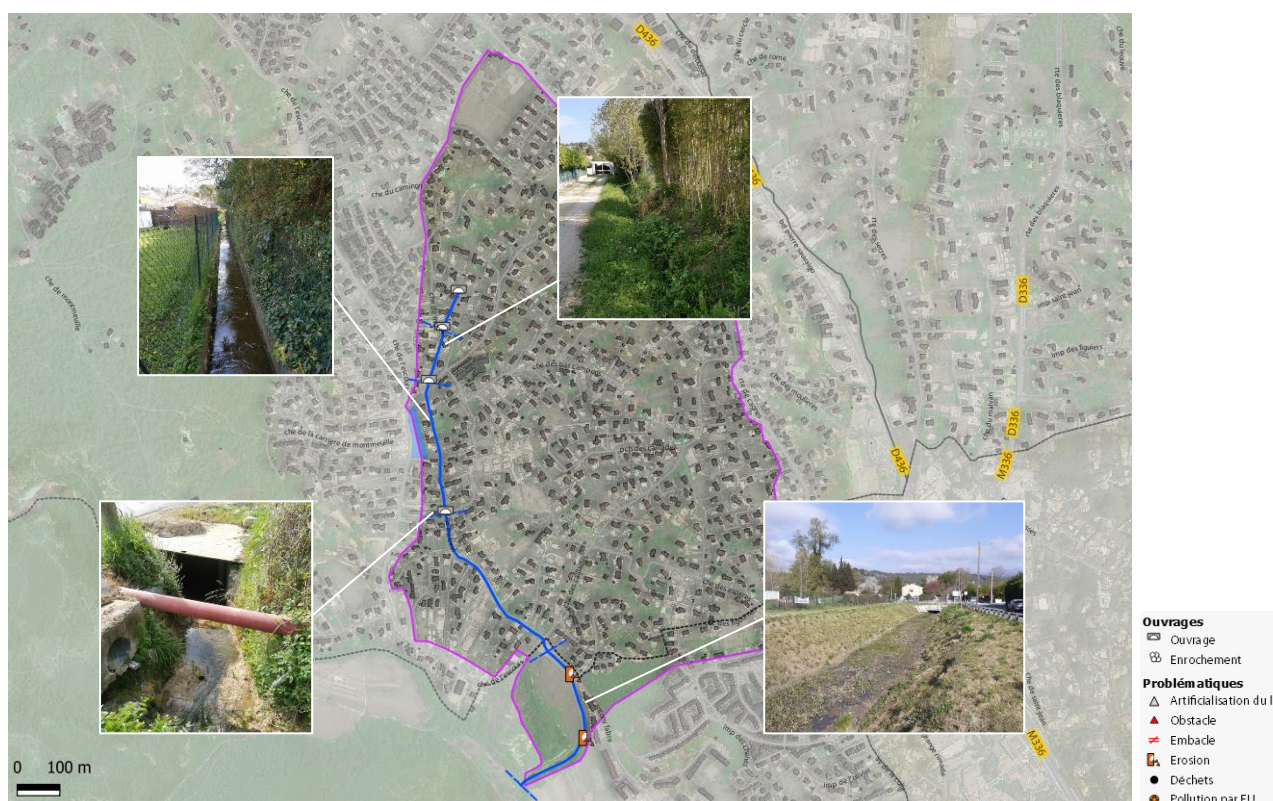
Le vallon est artificialisé et majoritairement souterrain, son lit est contraint par l'urbanisation.

Le cours du vallon s'apparente à un réseau pluvial, seule la partie aval à l'exutoire est découverte.

Le vallon étant très artificialisé et majoritairement souterrain, il ne décrit pas de transport sédimentaire intéressant.

On dénombre plusieurs sections couvertes, quelques ouvrages font l'objet de surveillance en période d'intempéries

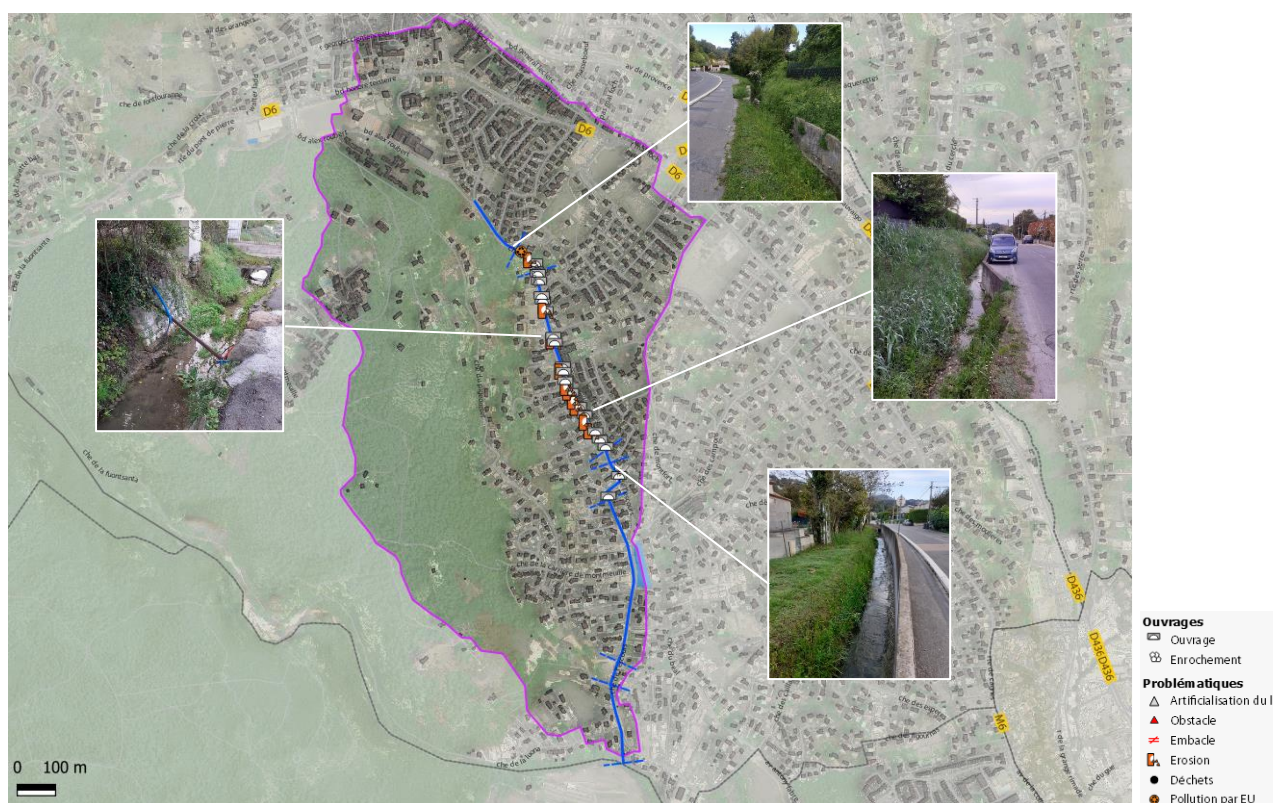
Le lit du vallon est marqué par l'artificialisation ou contraint à un espace limité entre les habitations et les voiries.

On dénombre énormément de passages busés ou de ponceaux sur son cours et d'artificialisation de berges.

Le vallon évolue sur des pentes faibles, et présente énormément de traces d'érosion sur ses berges, une bonne partie du linéaire étant artificialisé et sans végétation structurante.

On dénombre plusieurs sections couvertes et de nombreux ouvrages de traversée pour l'accès aux propriétés privées de part et d'autre du vallon. Certains peuvent faire l'objet de surveillance en période d'intempéries **S2**.

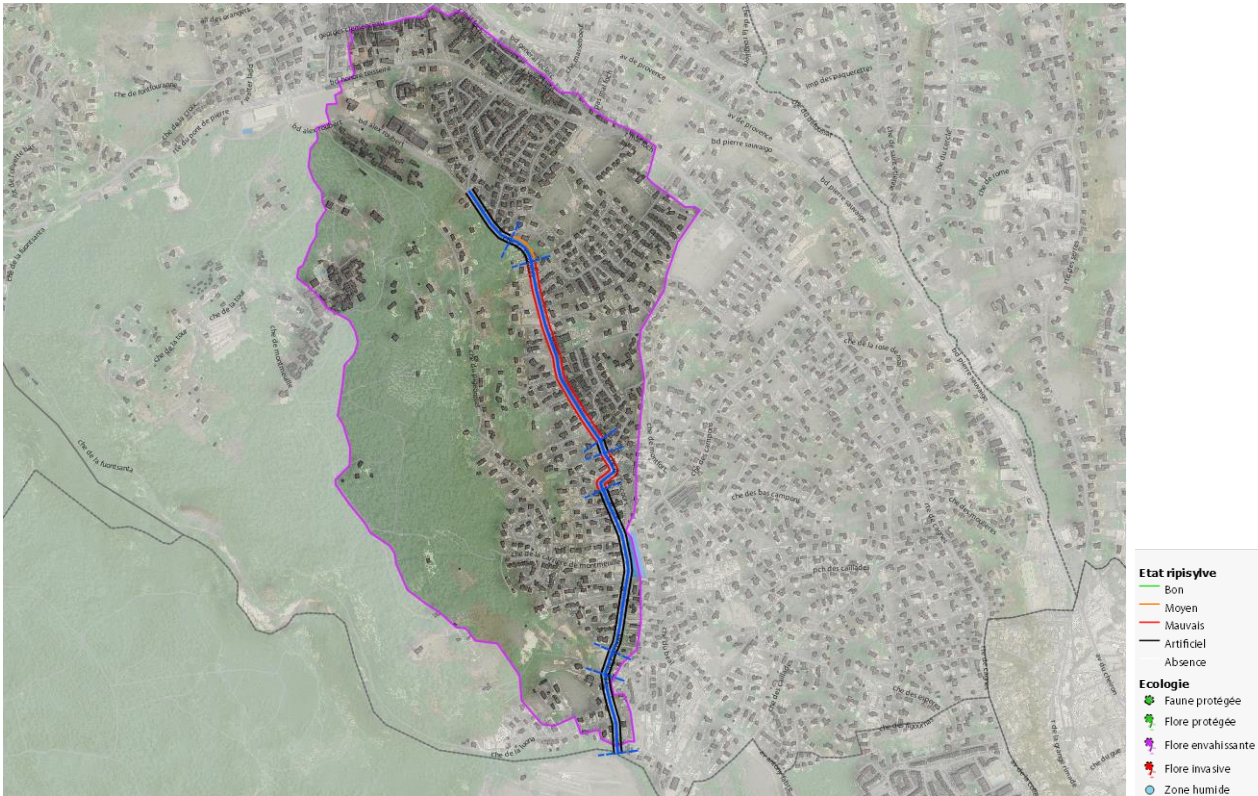
La naturalité du vallon a quasi disparu au profit d'une artificialisation du vallon. Le vallon est contraint par l'urbanisation et en partie souterrain, il ne présente que peu de potentiel écologique.

**P3** Des fuites de réseaux EU semblent impacter la qualité du vallon au niveau du tronçon ESCO02.

**R2** L'ensemble des berges révèle des problématiques de stabilité et notamment sur la rive gauche qui est contrainte par la route, les pentes de berge y sont fortes et dénuées de toute végétation. L'érosion de ces espaces est donc aisée. Une étude globale du vallon devra être menée pour adopter une stratégie de restauration du vallon sur l'ensemble du linéaire découvert **R4**.

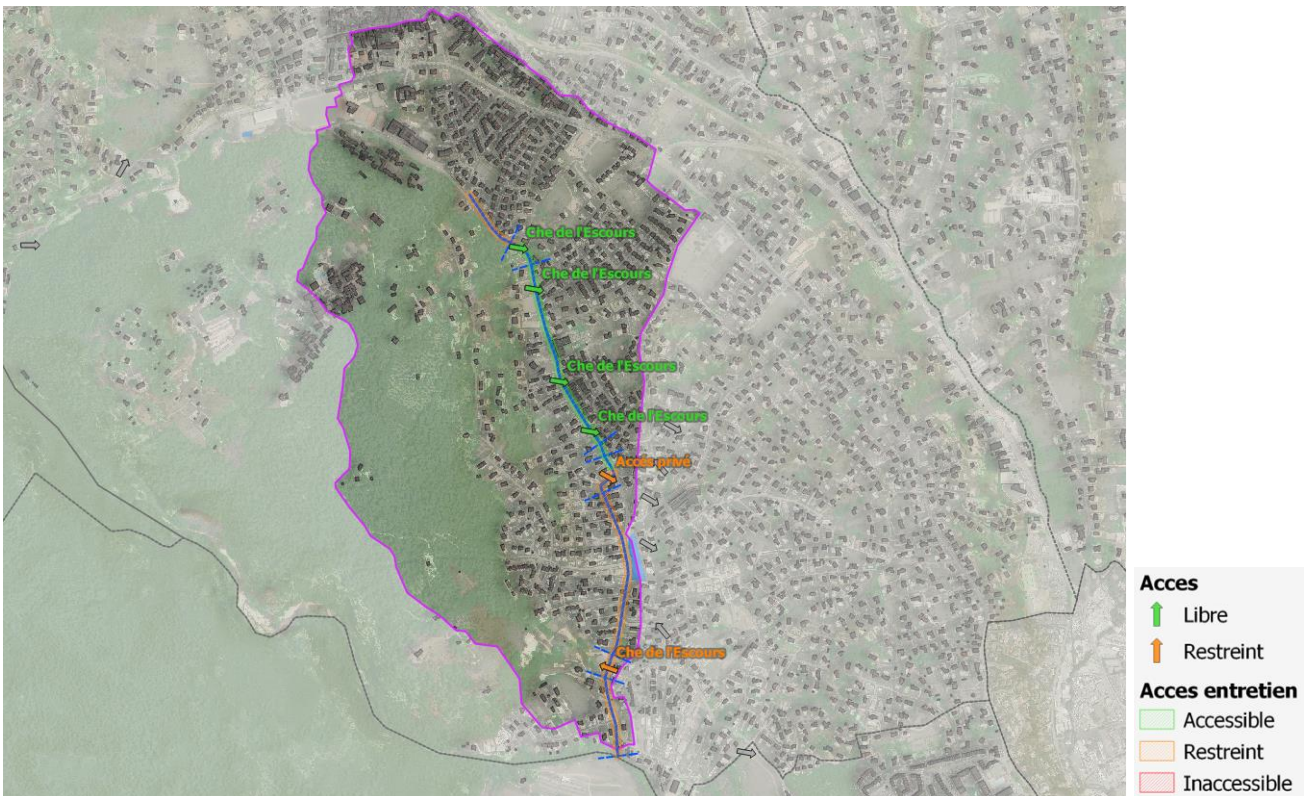
**Accès aux tronçons :**

Le vallon est accessible sur toute sa section découverte, puis par des regards sur les parties couvertes.

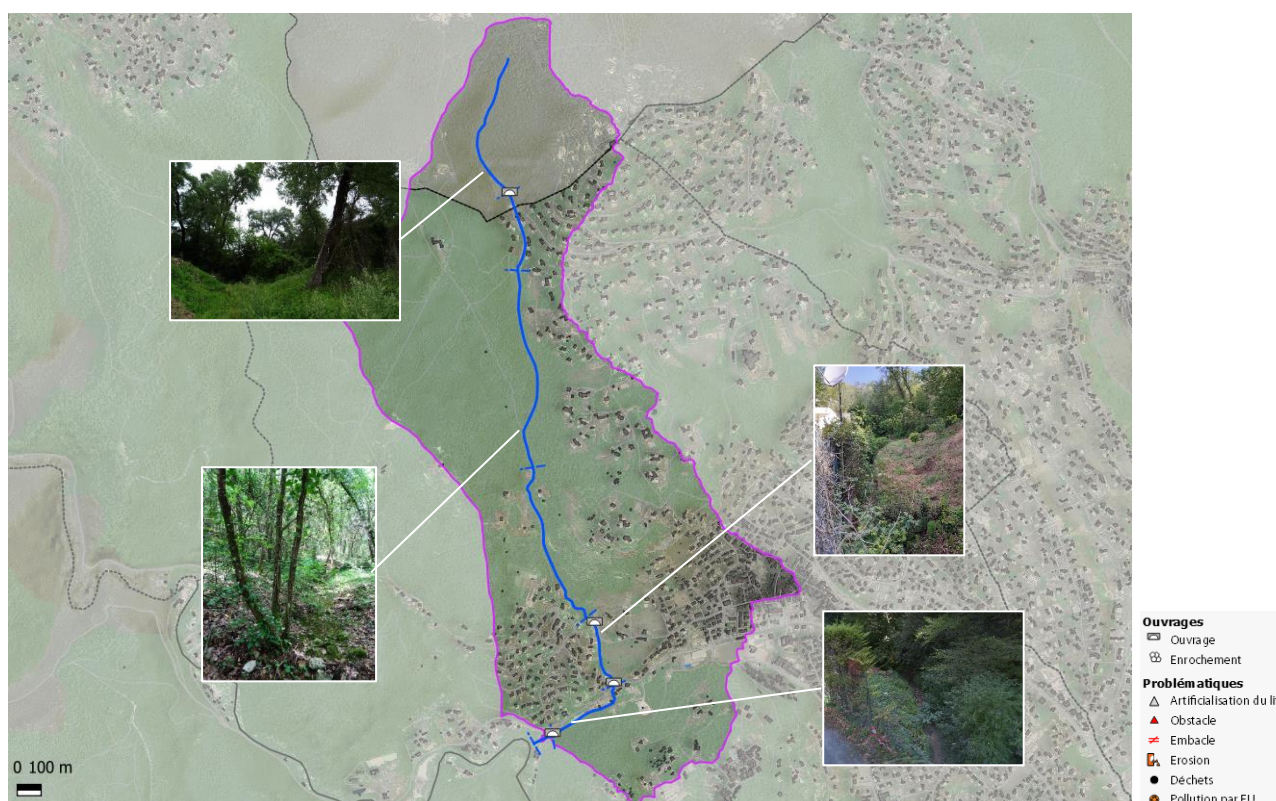
Le lit du vallon est peu marqué par l'artificialisation, il évolue en grande partie sur un lit diversifié.

On dénombre quelques passages de voiries sur son cours mais peu ou pas de sections couvertes.

Le vallon évolue sur des pentes fortes, mais ne présente que très peu de traces d'érosion sur ses berges, la préservation de la végétation sur ses berges semble être un facteur favorable. Le lit est très diversifié et le transport sédimentaire est peu altéré par des ouvrages.

On dénombre peu sections couvertes, seuls quelques ouvrages de franchissement font l'objet de surveillance en période d'intempéries **S2**.

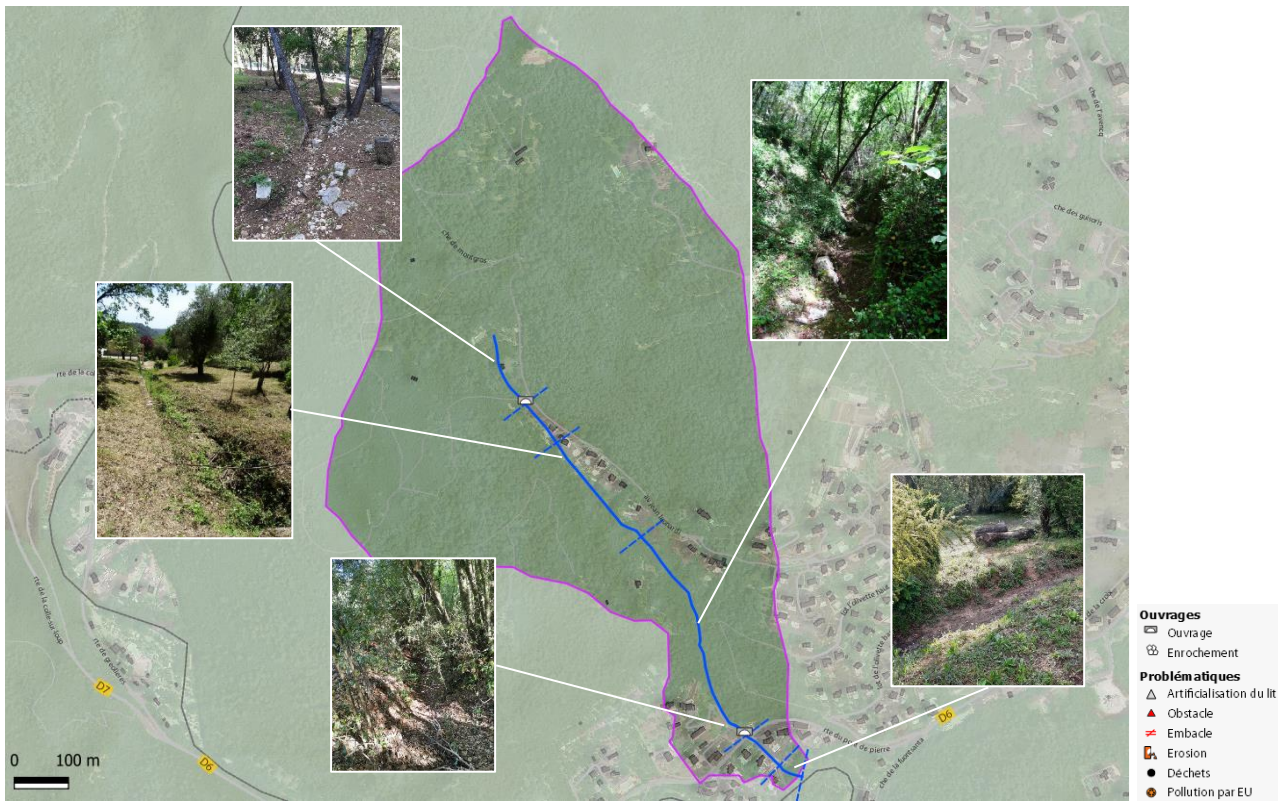
**TUIL**

TUIL	01	02	03	04	05	06	Etat moyen
Etat ripisylve	Orange	Grey	Orange	Green	Grey	Orange	Moyen
Présence Flore Protégée	X X						Oui
Potentiel écologique	Yellow	Grey	Orange	Blue	Grey	Orange	Moyen

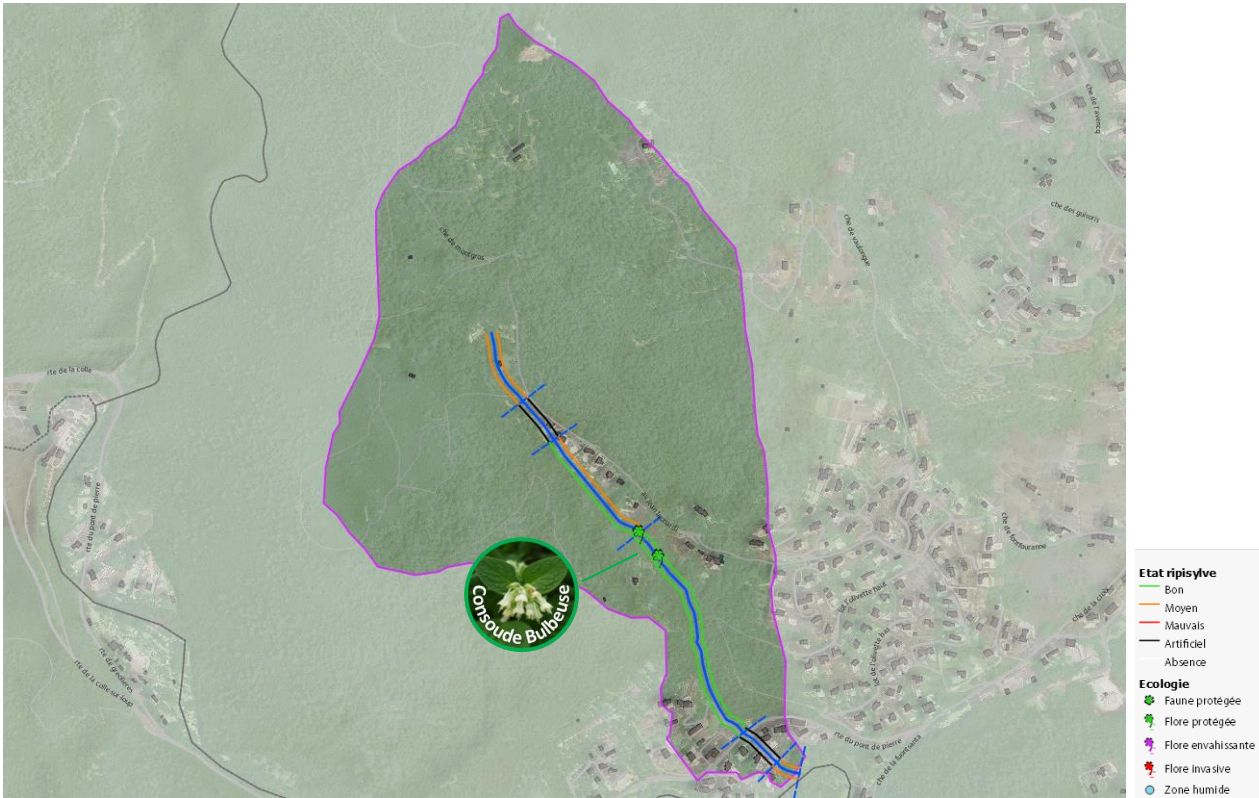
En amont, le vallon traverse un ensemble de propriétés privées où il n'est pas accessible. Il alterne entre les phases souterraines et à ciel ouvert, où il semble majoritairement présenter une faible naturalité et une absence de ripisylve. Le cours d'eau traverse ensuite un boisement de feuillus haut et bien préservé, au sein d'une grande propriété privée où la richesse des peuplements et l'étagement de la végétation lui offrent un bon potentiel écologique. A l'extrême aval après une section couverte, le vallon apparaît sans ripisylve avec des berges très jardinées jusqu'à sa confluence avec le Loup.

**P1** Plusieurs stations de consoude bulbeuse sont relevées sur le tracé du vallon, une adaptation des pratiques sera préconisée et une mise en défens de celles-ci.

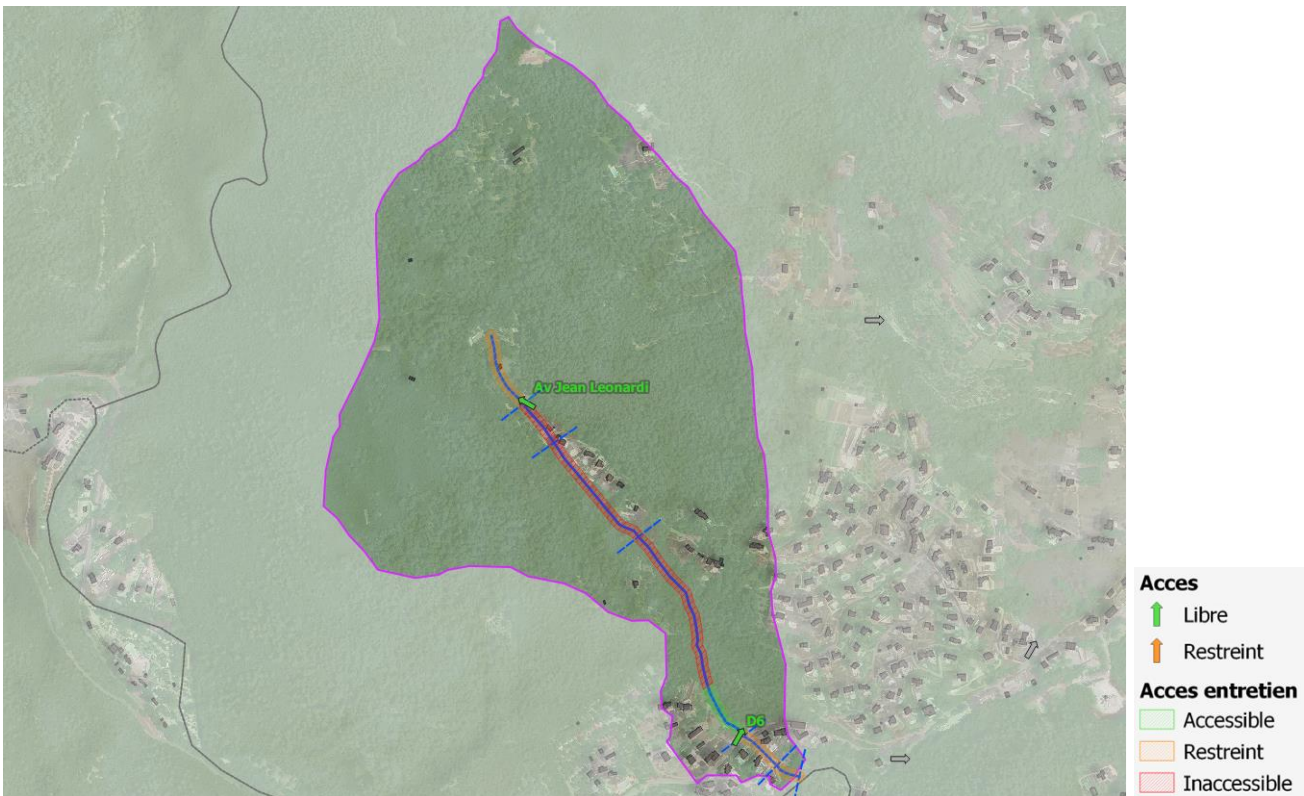
**Accès aux tronçons :**

Le vallon n'est accessible que sur de courtes sections en dehors des parcelles privées, ou par des accès à proximité d'axes routiers.
