COMMUNAUTÉ
D'AGGLOMÉRATION
SOPHIA ANTIPOLIS

PLAN PLURIANNUEL DE RESTAURATION ET D'ENTRETIEN DES VALLONS

2-5. Fiches PPRE Secteur 5

Janvier 2022

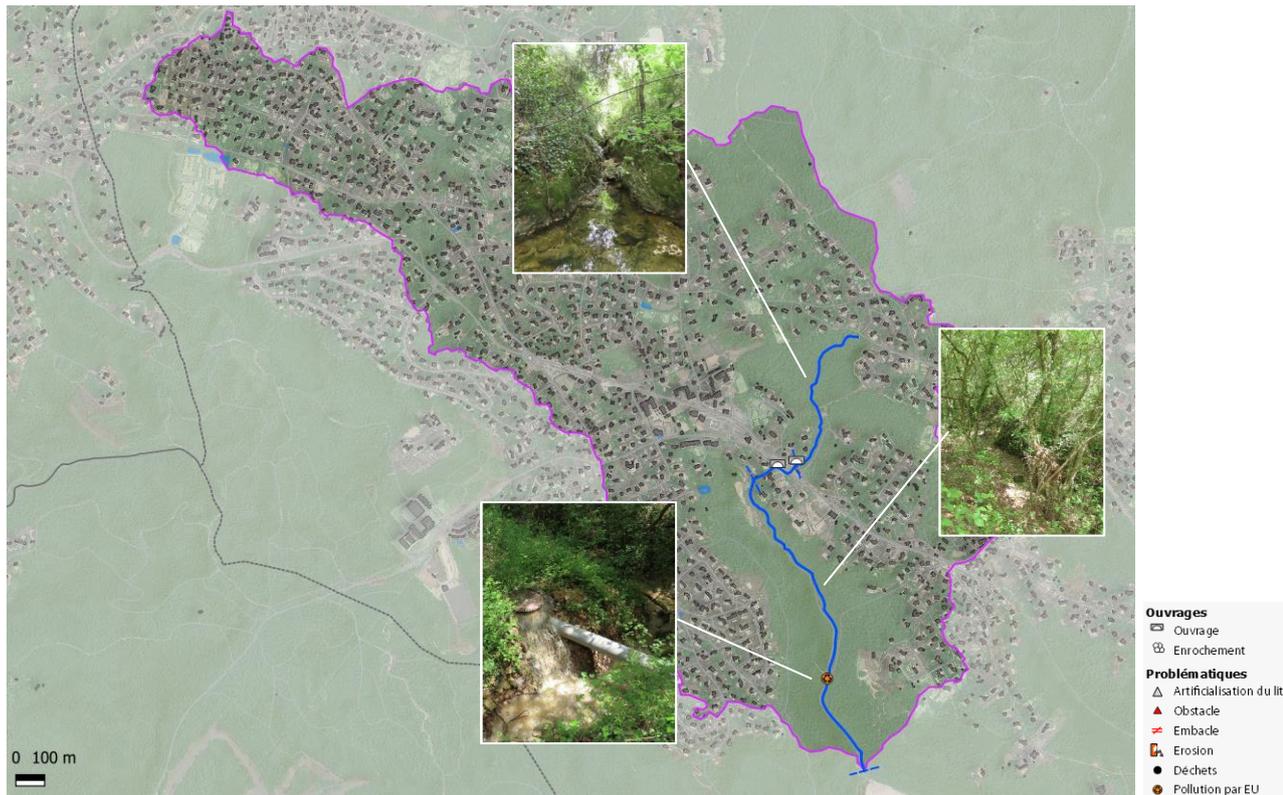
Les bordures du cours d'eau sont un peu pentues, un fond d'eau glisse sur le lit mineur constitué de terre jonchée de cailloux de tailles variables. Le lit y apparaît de largeur variable, incisé et jonché de galets et de blocs rocheux.

On rencontre une section couverte sous le passage de la route départementale.

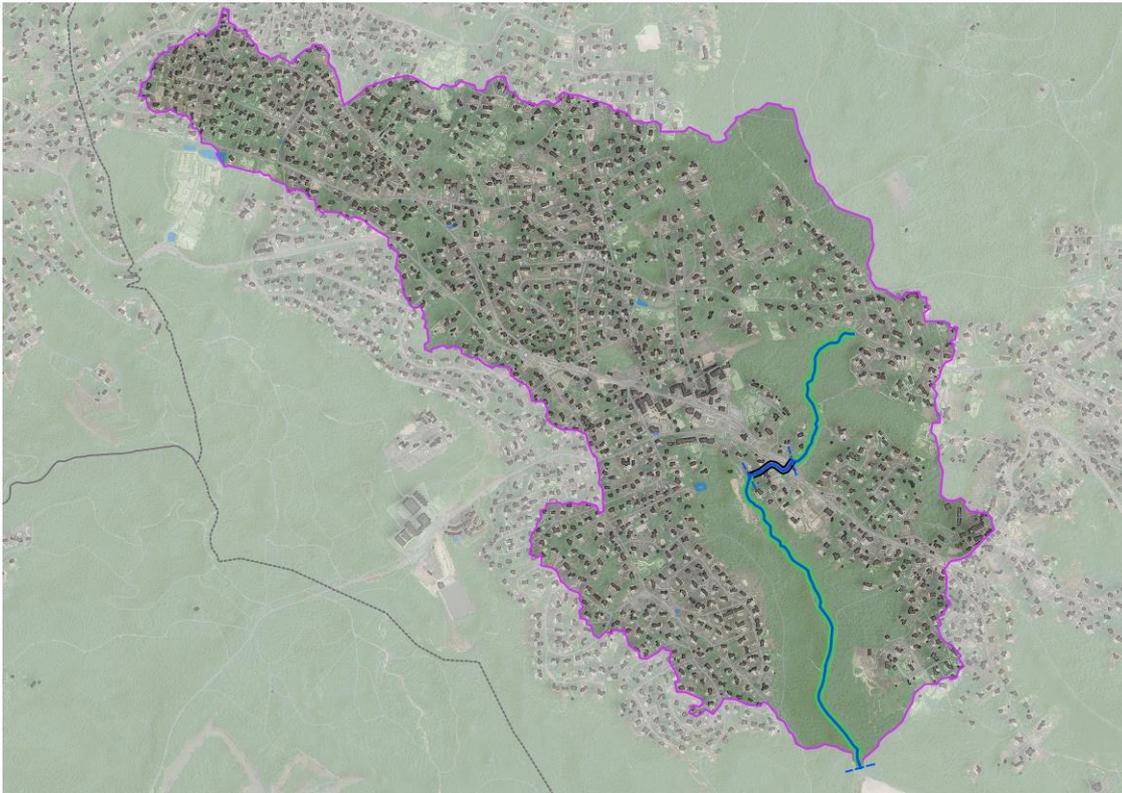
La naturalité du cours d'eau est forte sur pratiquement l'intégralité du tronçon. Le boisement à l'intérieur duquel il passe est bien préservé. La ripisylve est ainsi composée d'une haute strate arborée. Les strates inférieures sont limitées par l'ombre des arbres.

P3 Un débordement de bouche d'égout génère un déversement important d'eaux usées dans le lit mineur. L'odeur remarquable des rejets signe nettement le caractère polluant de ceux-ci. Le cours d'eau et les habitats naturels présentent une sensibilité à la qualité de l'eau et des rejets d'eaux usées.

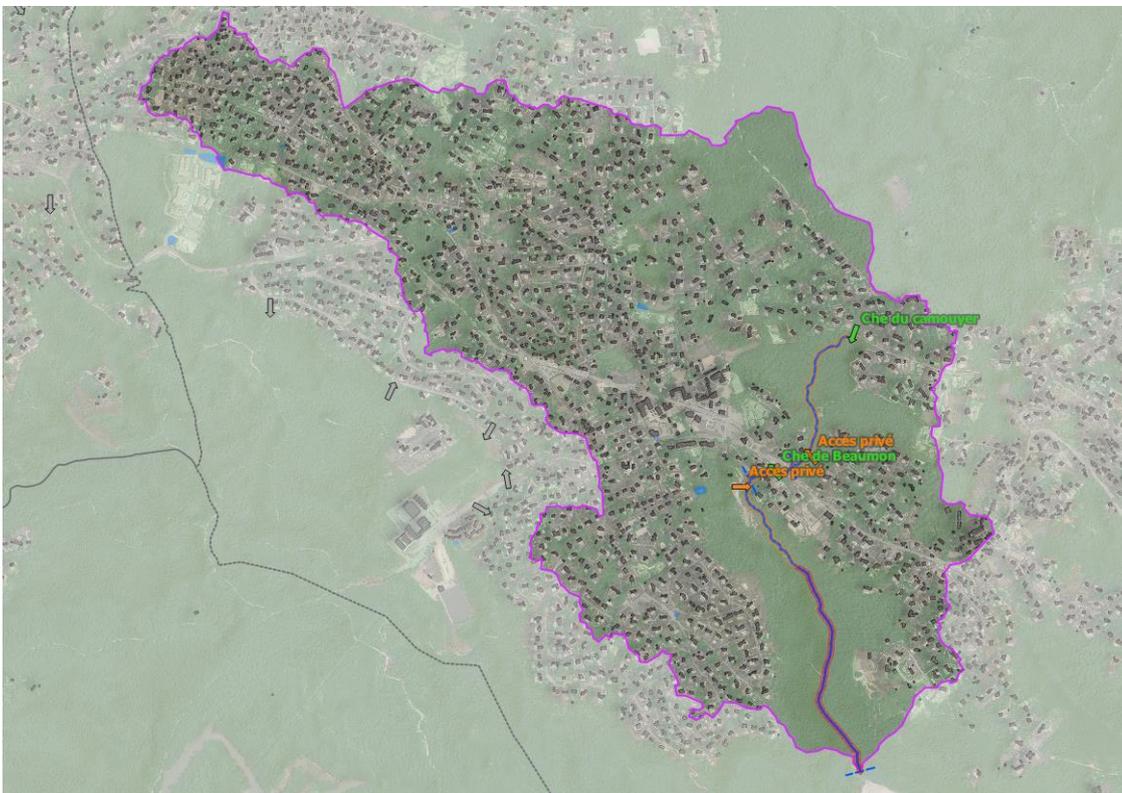
Le vallon est assez accessible sur l'ensemble de son linéaire via des pistes ou de part et d'autre des voiries qui le coupent.

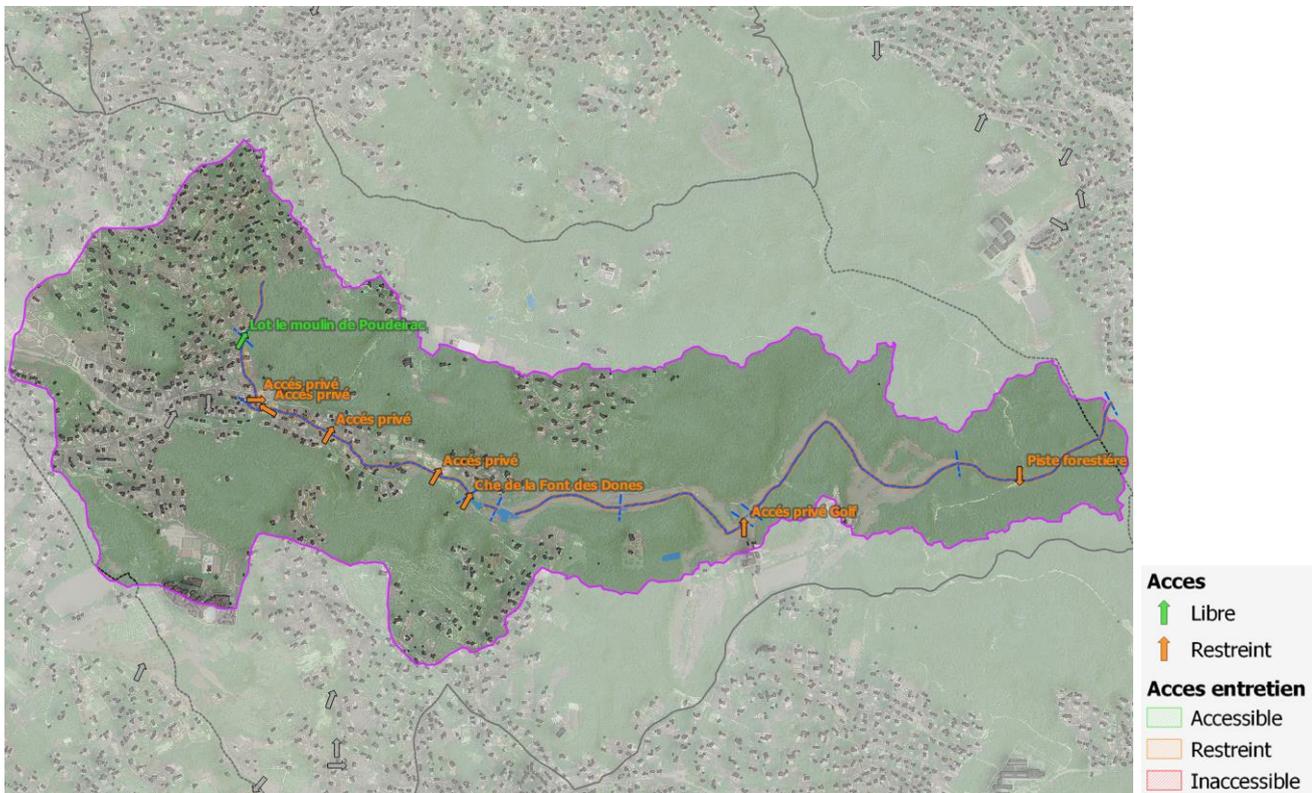
Le vallon n'est accessible que sur de courtes sections, le reste s'effectue au travers de résidences privées dont l'accès est plus contraint ou au droits des voiries qui traversent le vallon.

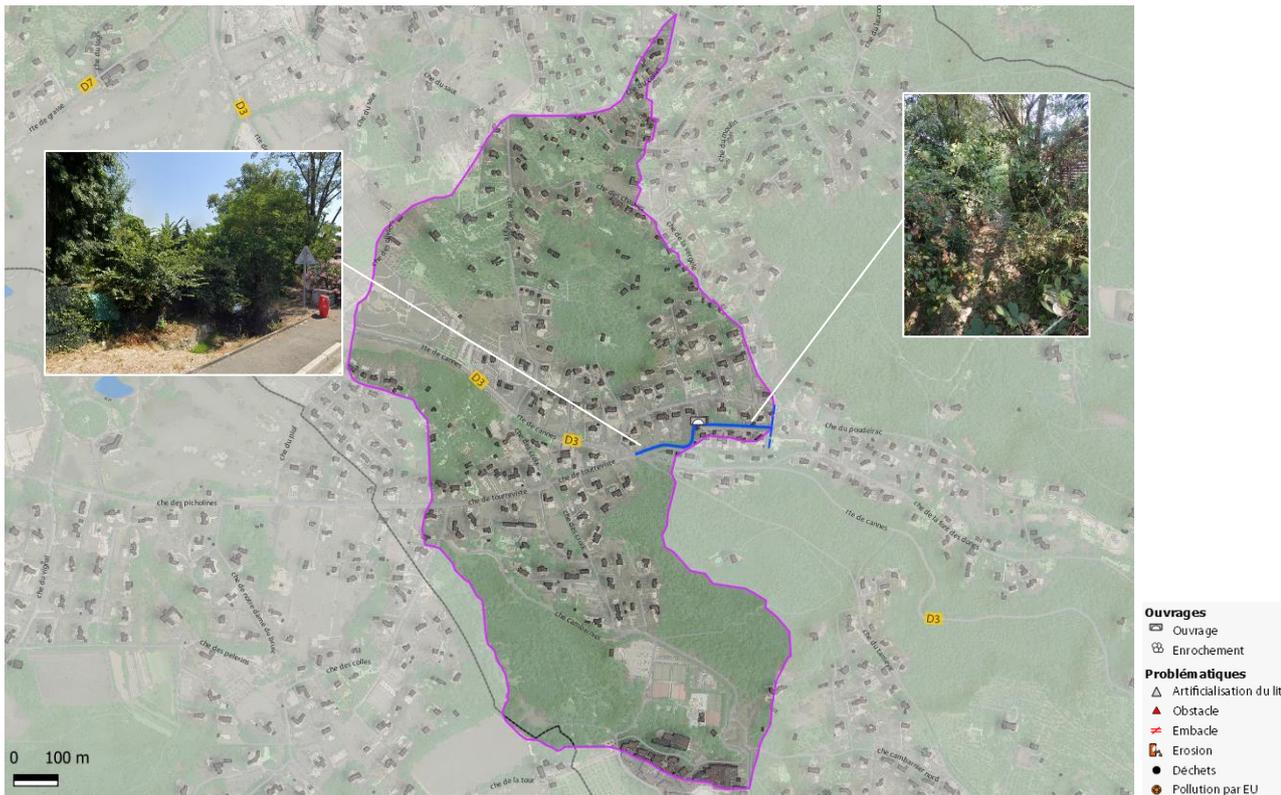
La naturalité du vallon est modérée, elle dépend de l'aménagement et de l'entretien des berges du vallon par les propriétaires privés. On relève un certain étagement de la végétation et sa densité augmente au fur et à mesure qu'il évolue vers son exutoire.

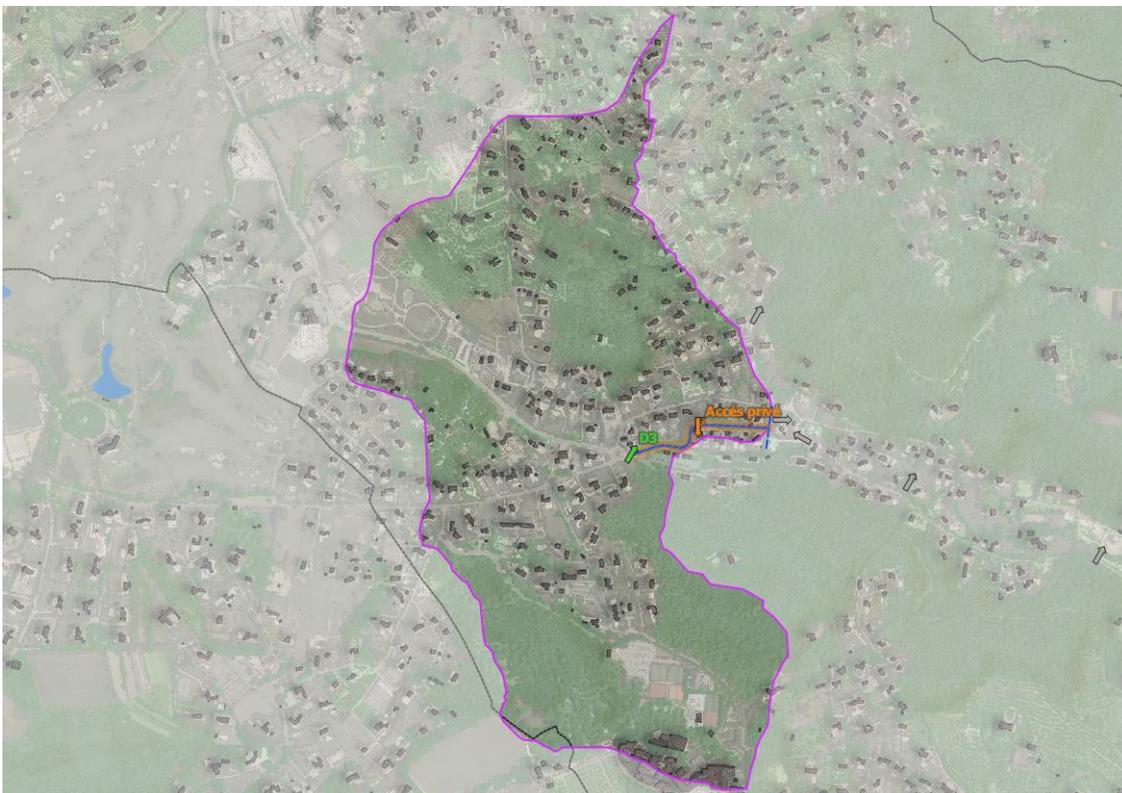
Le vallon est assez accessible depuis sa partie amont via la route départementale puis sur sa partie aval depuis le vallon des Dones.

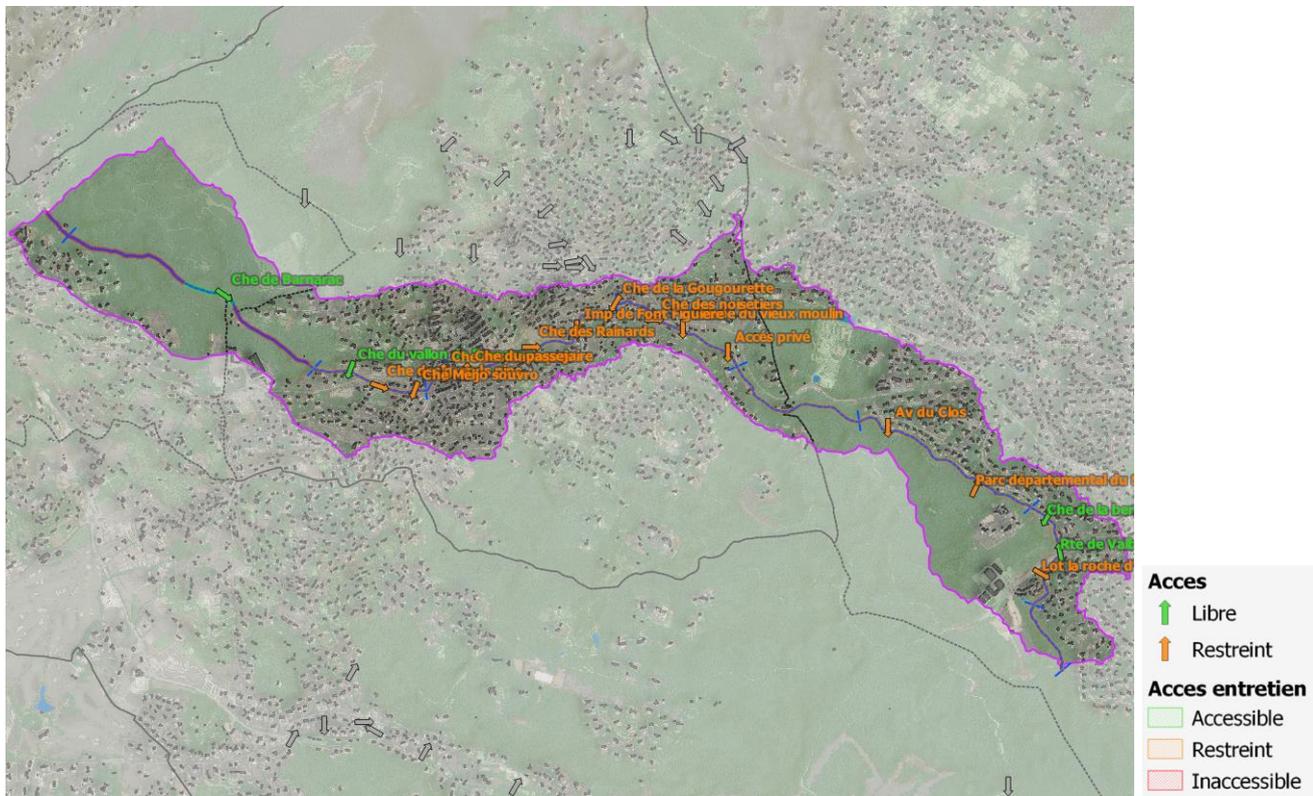
Le vallon n'est accessible que sur certains tronçons, au droit d'accès via des voiries qui traversent le vallon en dehors de ses extrémités plus accessibles.

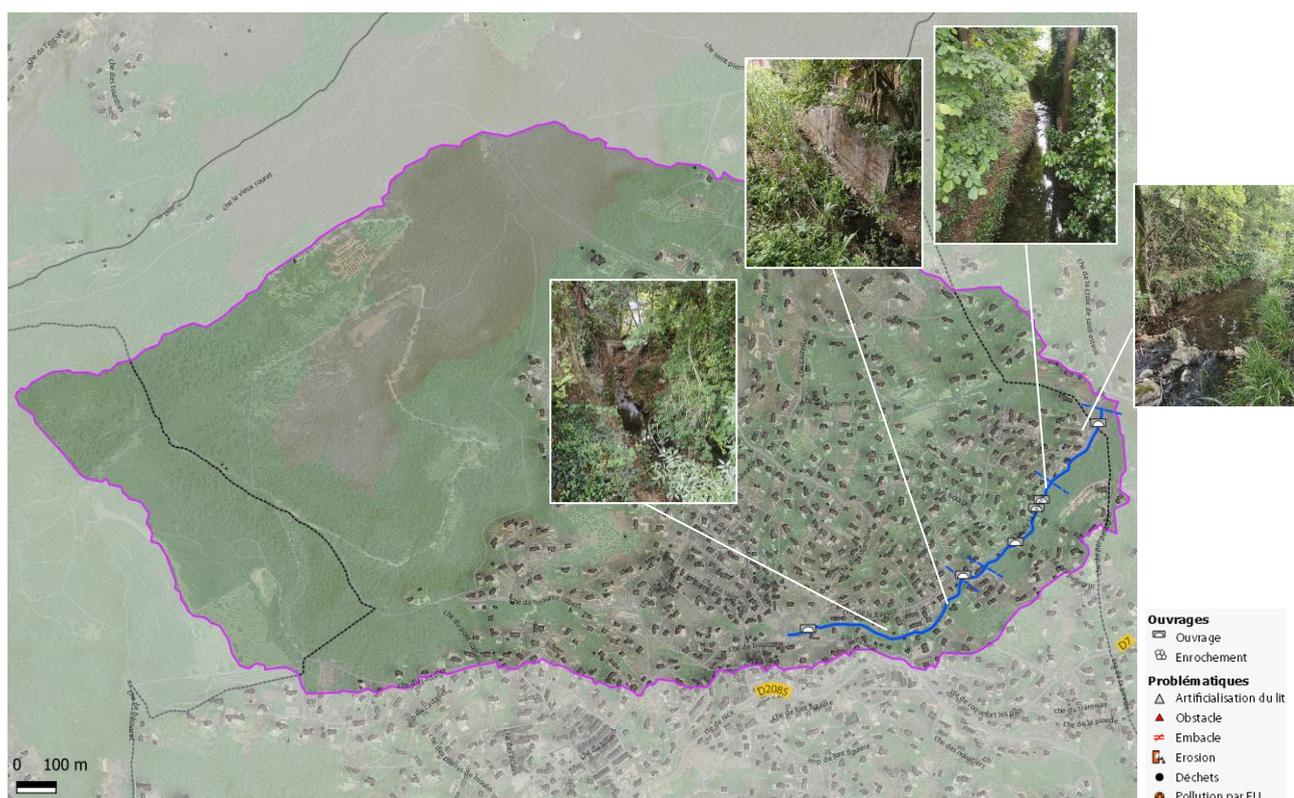
Le cours d'eau présente quelques signes d'érosion à cause notamment de l'alternance entre parties artificialisées et parties plus naturelles. Les substrats sont assez diversifiés et le transport sédimentaire semble peu perturbé par des ouvrages, seul un ouvrage sur la partie aval est transversal et peut impacter ce dernier.

En dehors des quelques passages de voiries, on note la présence d'un ouvrage transversal au cours d'eau qui peut impacter son transport sédimentaire, il semble correspondre au passage d'une canalisation d'eaux usées.

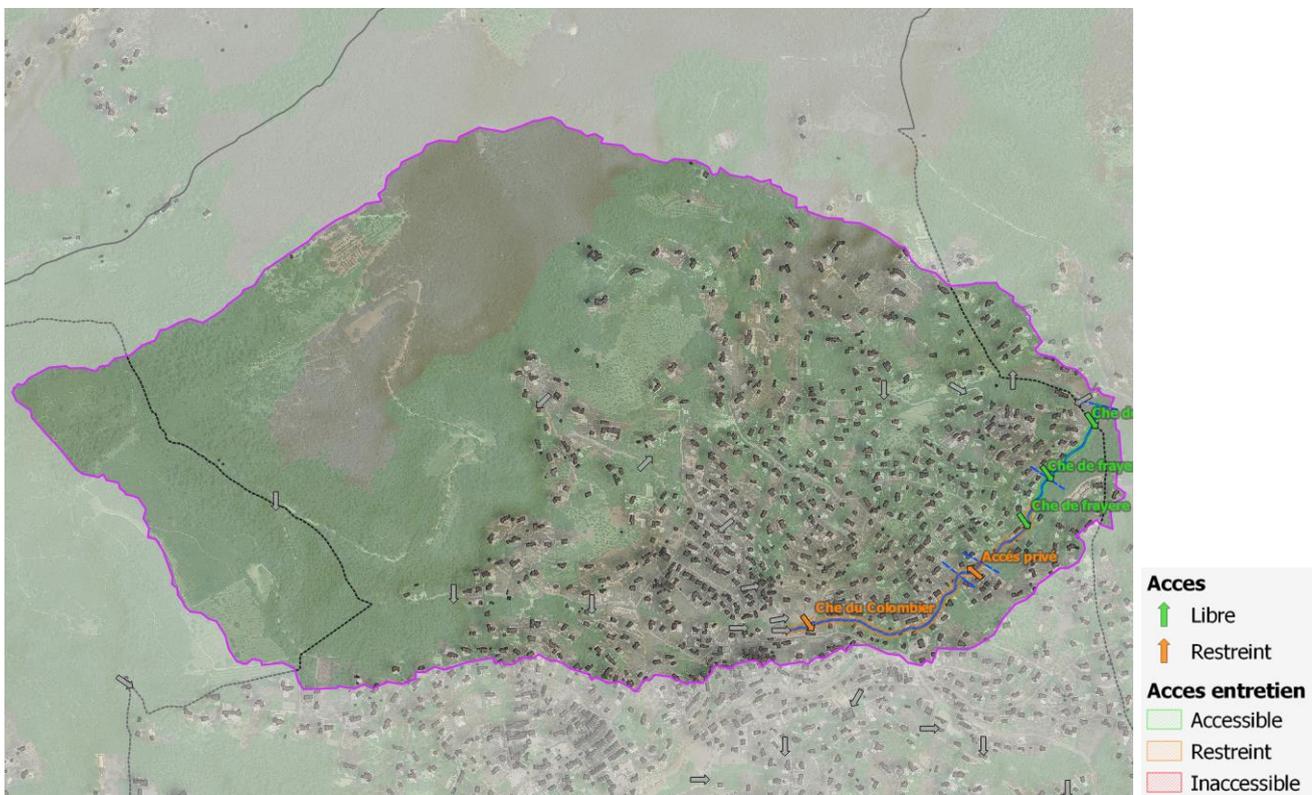
Le premier tronçon amont n'est pas très accessible, mais le reste le cours d'eau en bordure direct de la voirie, est plus accessible sur la majorité de son linéaire.

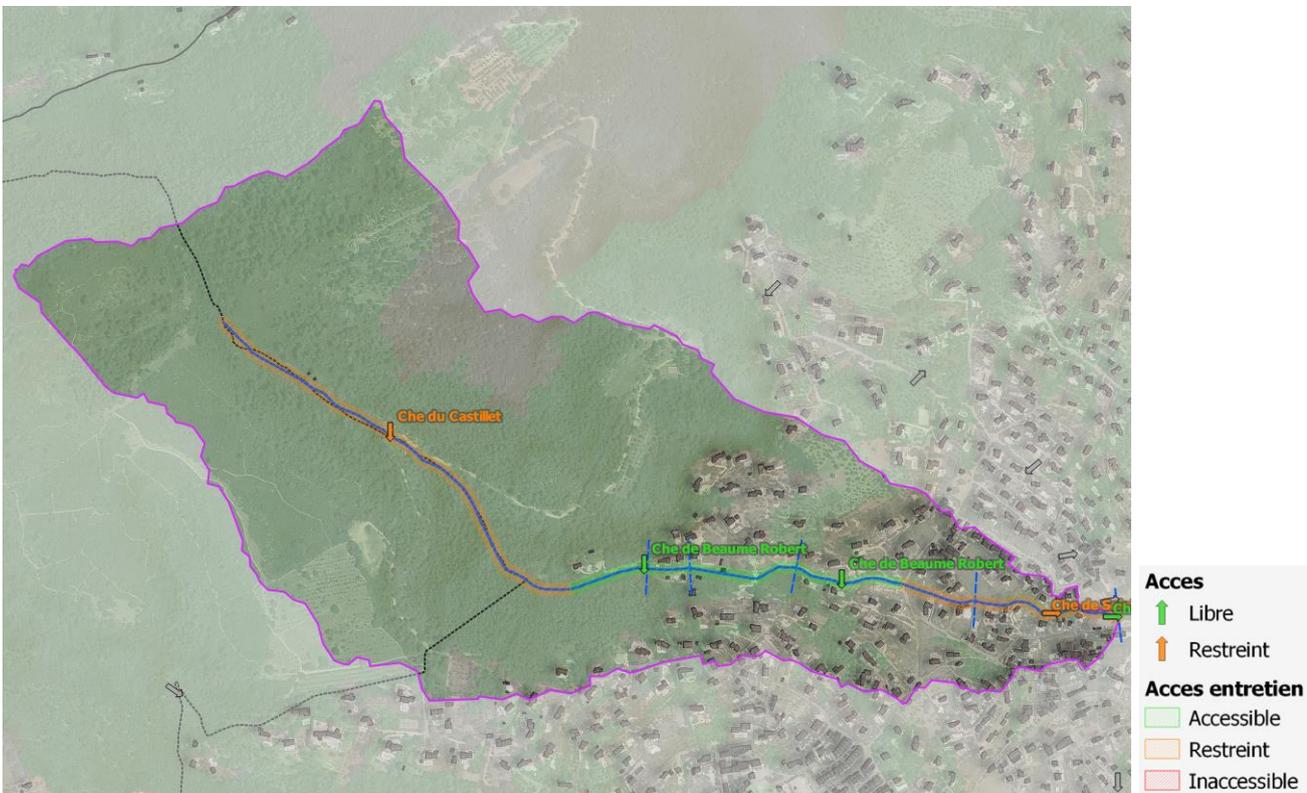
Le vallon est assez accessible et parcourable sur l'ensemble de son linéaire via des axes routiers qui bordent ou traversent le vallon ou par des pistes forestières.

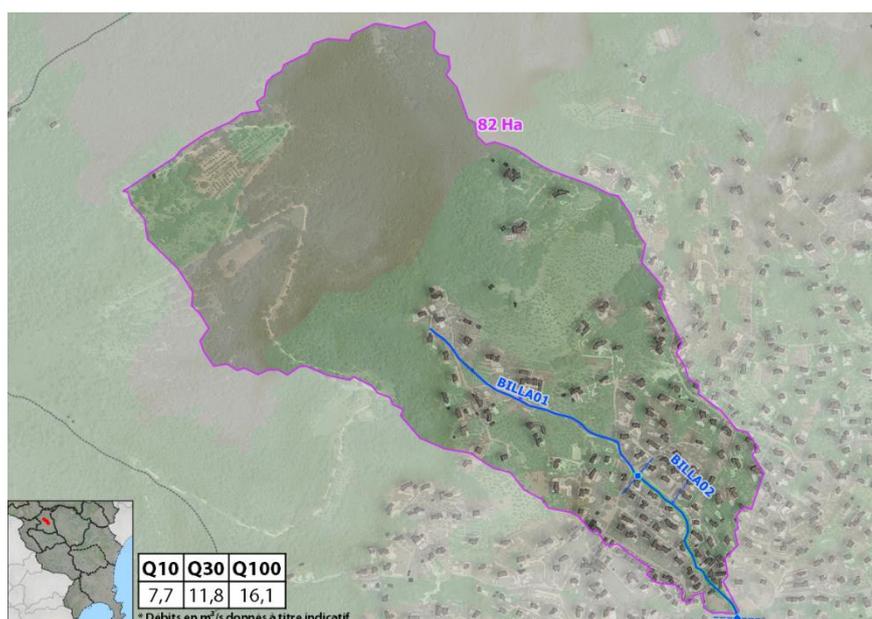
Type	Vallon urbain
Exutoire	La Miagne
Longueur	970 m
Pente moy.	6,40 %
Classement DDTM	BILLA02
Zonage PPRI	Non
Potentiel écologique	Mauvais
Actions	E1 E2 E3 E4 E5 R1
	R2 R3 R4 P1 P2 P3
	P4 S1 S2 V1 V2

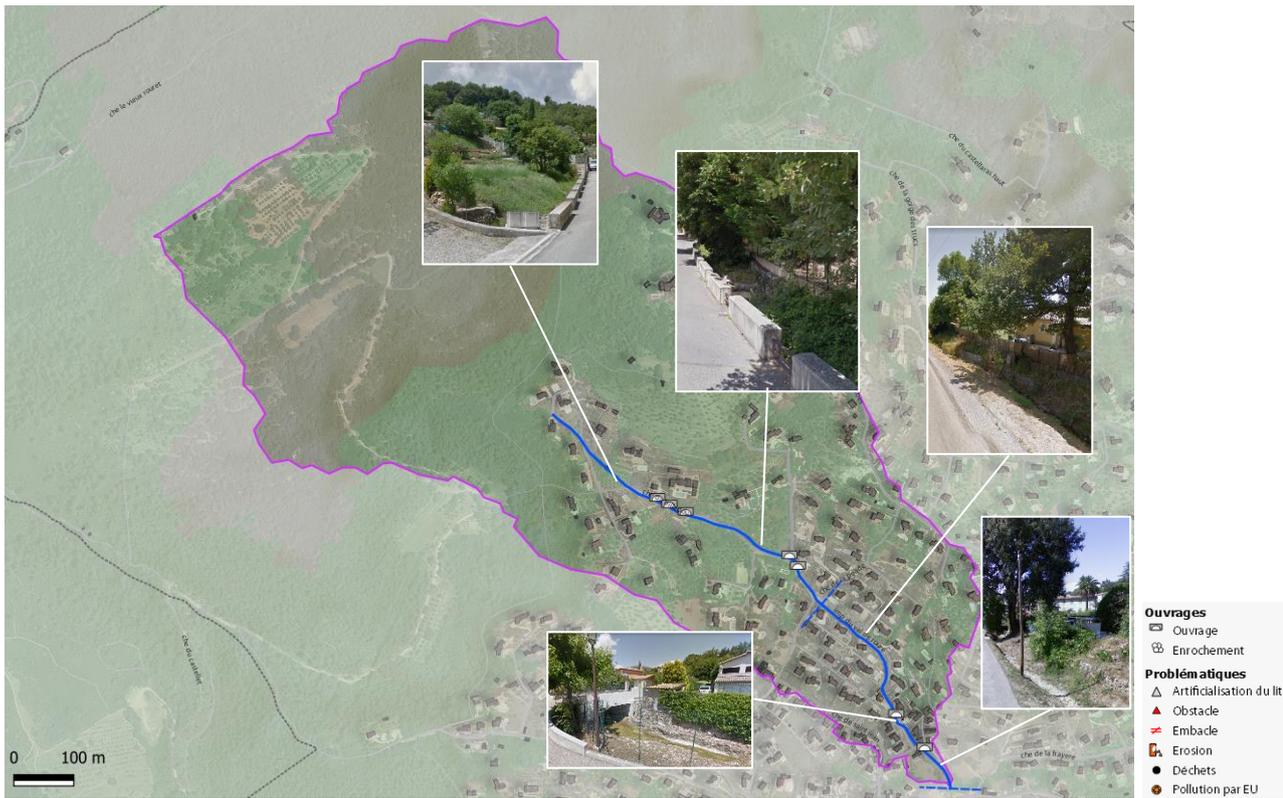
BILLA	01	02	Etat moyen
Etat ripisylve			Mauvais
Présence Flore Protégée			
Potentiel écologique			Mauvais

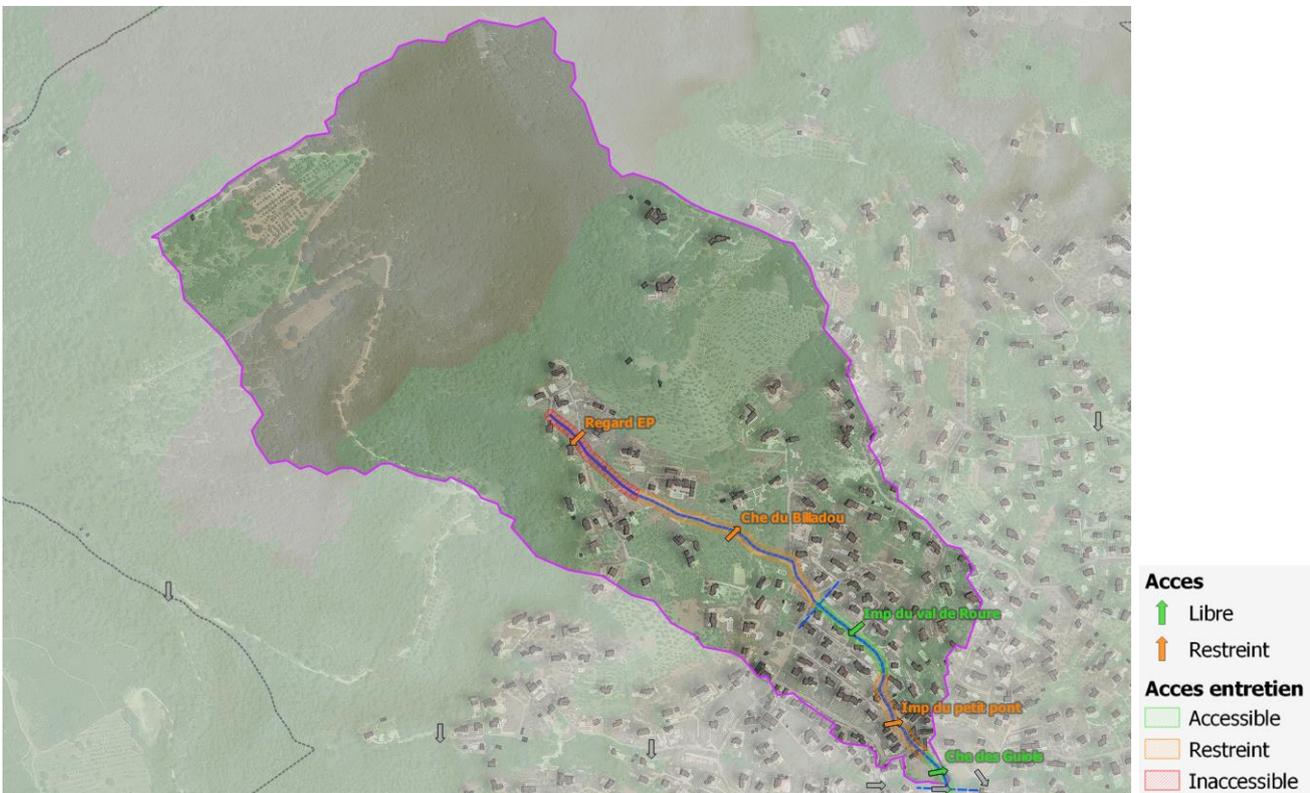
Le vallon est partiellement accessible sur ces tronçons ouverts, les parties souterraines sont accessibles par le biais des regards de réseaux pluviaux.

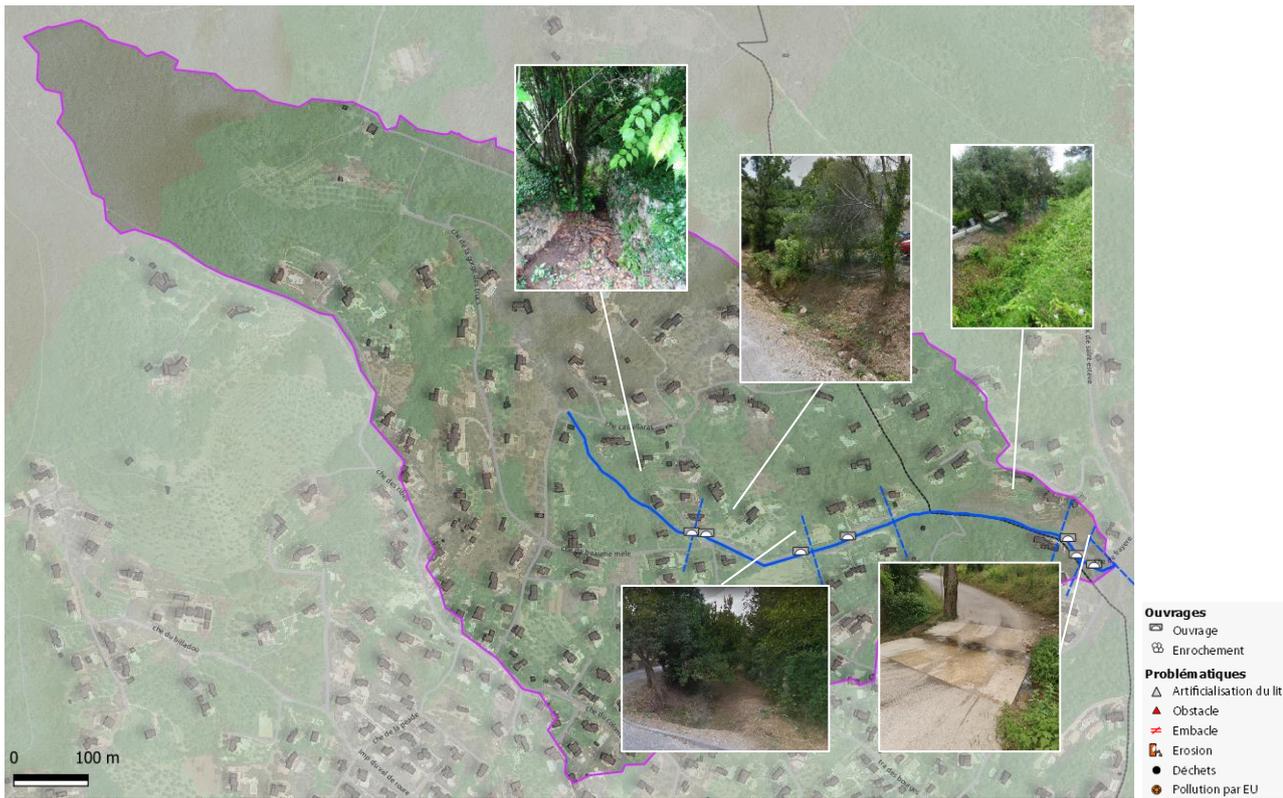
Le vallon est peu soumis à l'artificialisation ou aux contraintes urbaines, seule la partie aval voit apparaître des ouvrages limitant, notamment un passage à gué sur sa partie finale.

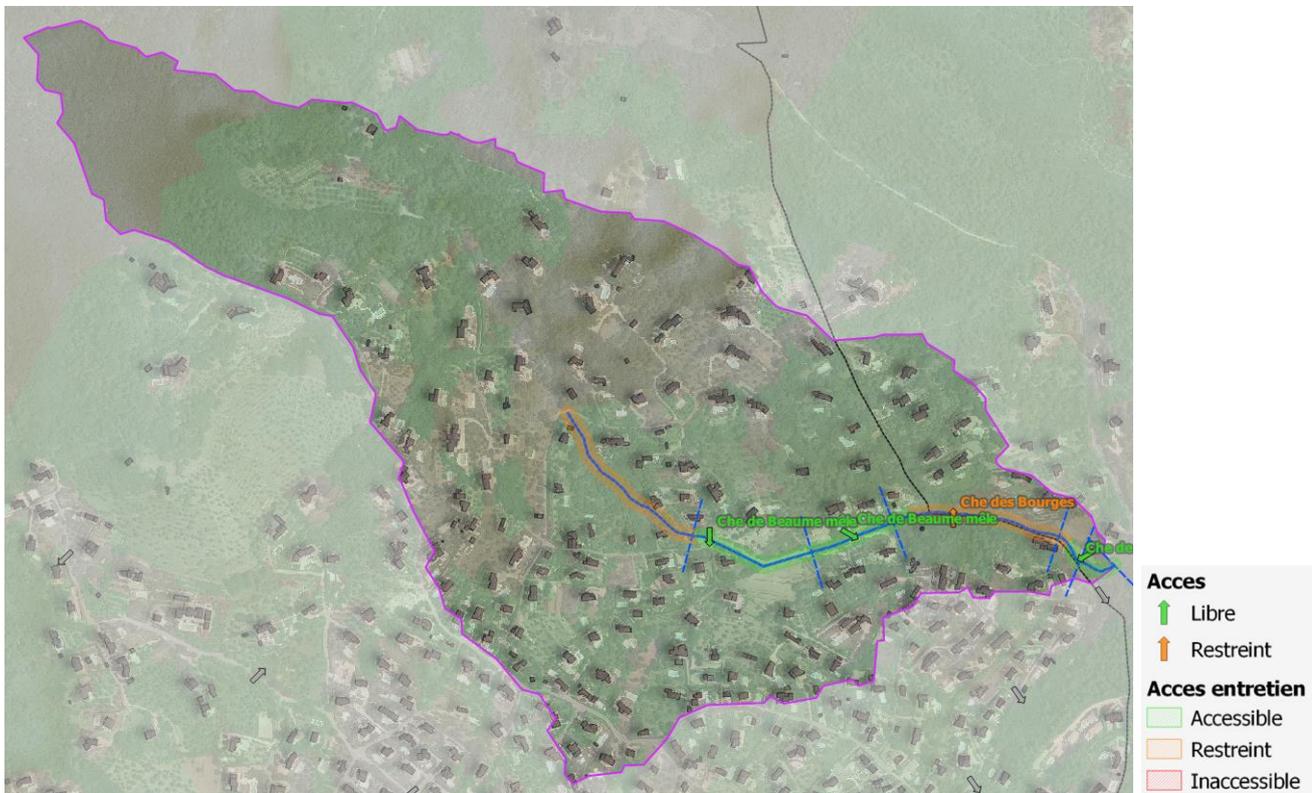
Le vallon est accessible facilement sur les parties découvertes en bordure de route, tandis que sur les parties forestières l'accès est plus limité et s'effectue par l'une des extrémités des tronçons uniquement.

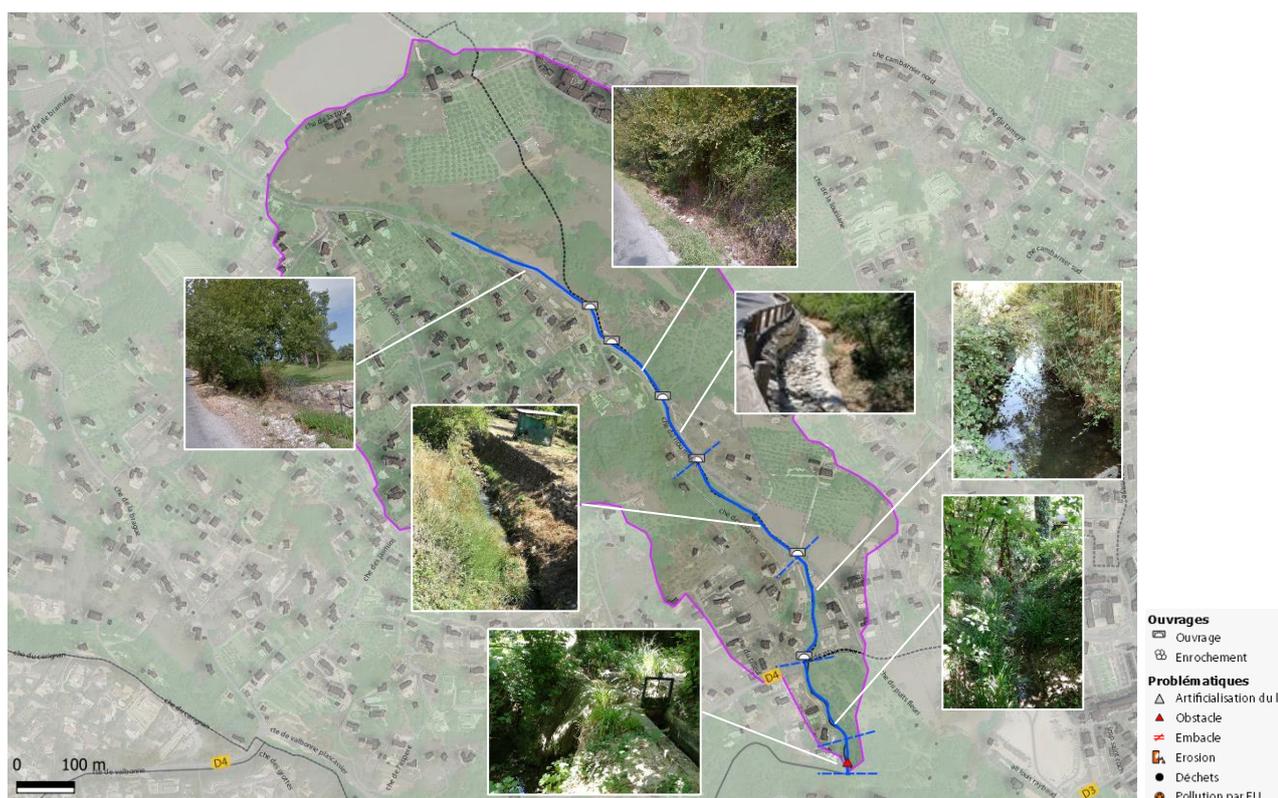
Quelques ouvrages impactent son cours, notamment des passages busés, mais c'est surtout l'ouvrage biais du moulin de Valbonne qui l'impacte le plus. Cet ouvrage imposant d'environ 2 m de hauteur déconnecte la partie en contre bas du reste du cours d'eau.

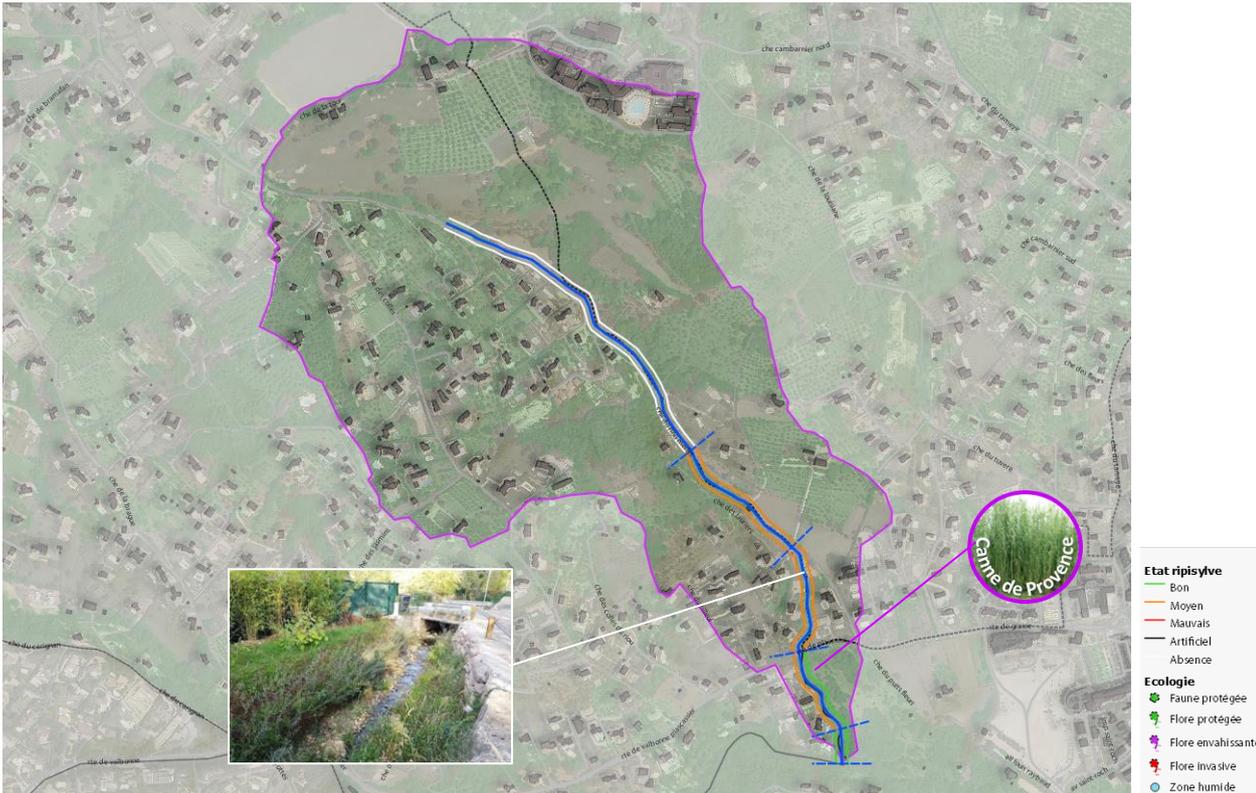
! Surveillance et entretien du site de restauration en techniques de génie végétal.

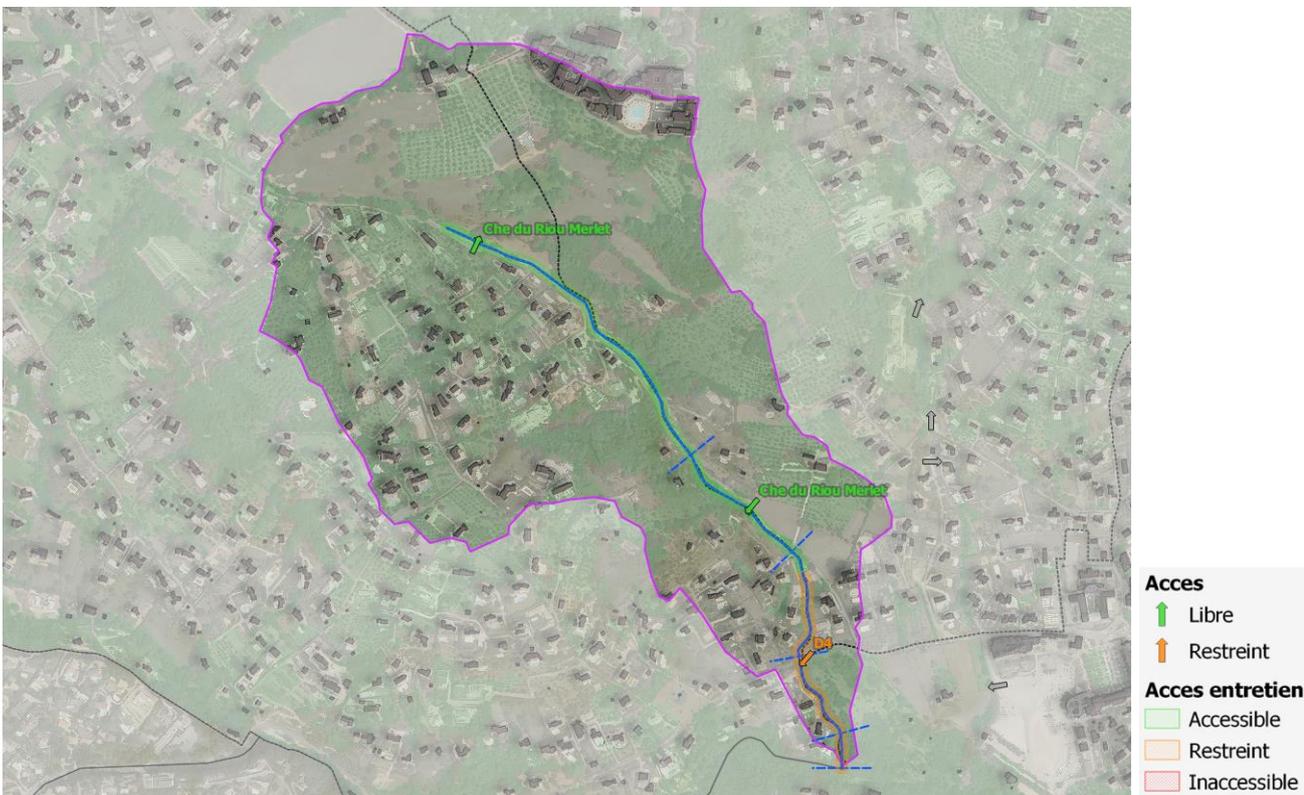
Le vallon est très accessible sur une grande partie de son linéaire, et l'accès est plus restreint sur la dernière partie aval.

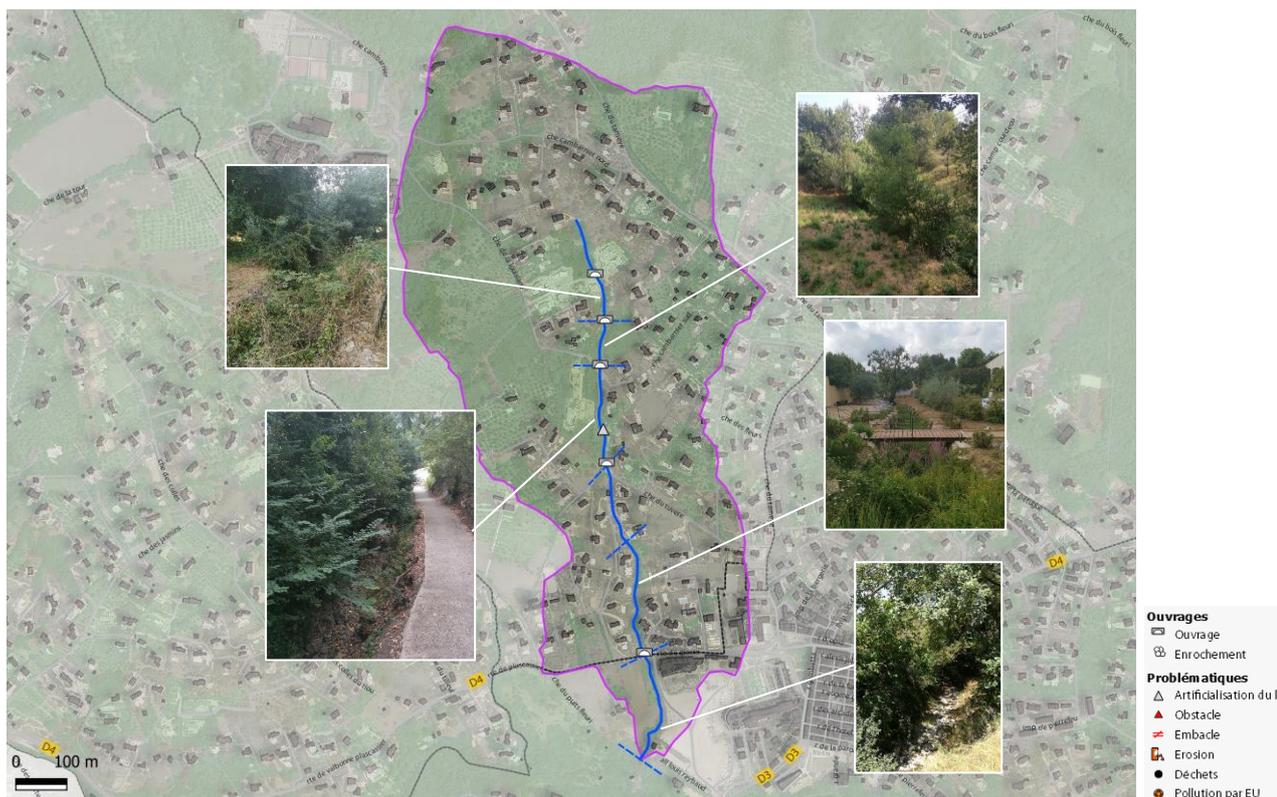
On rencontre une section couverte pour la traversée d'un secteur urbain.

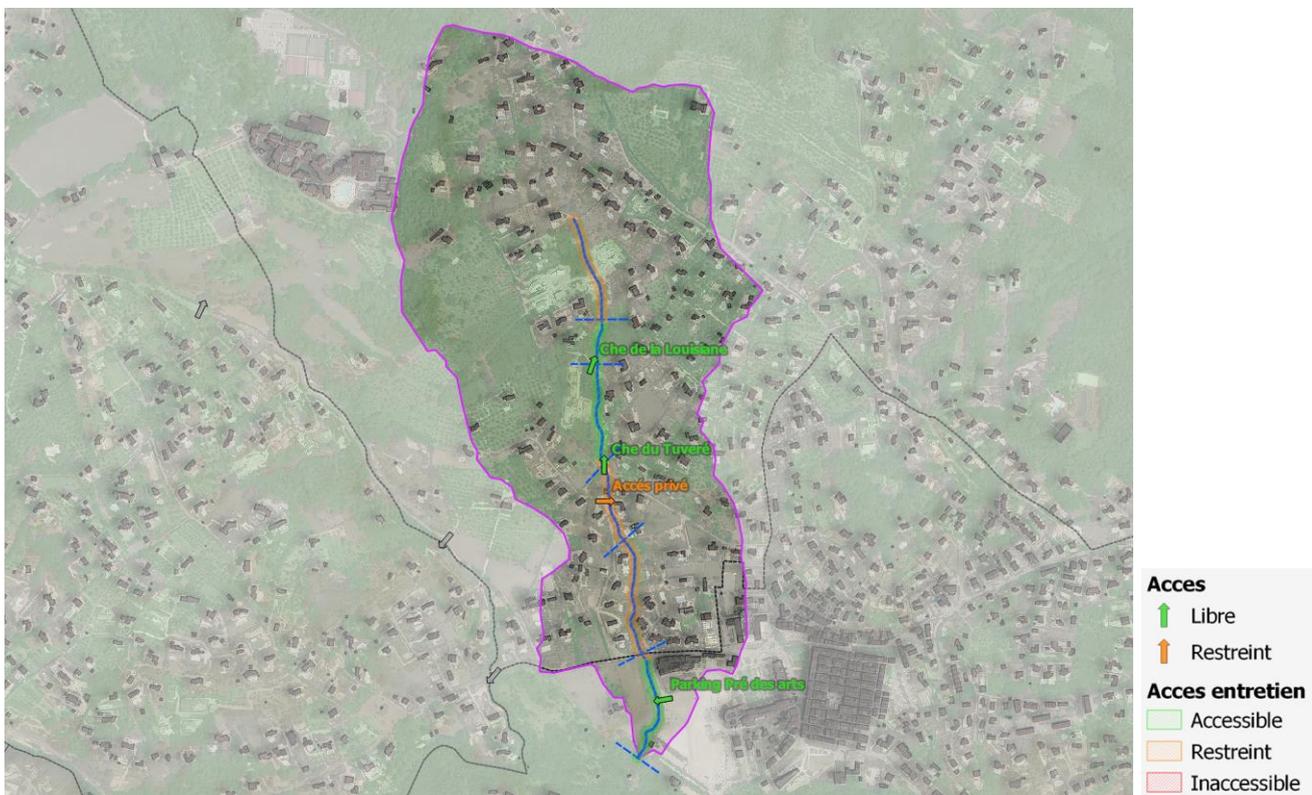
Le vallon est assez accessible, via les voiries qui le coupent la partie amont est plus restreinte.

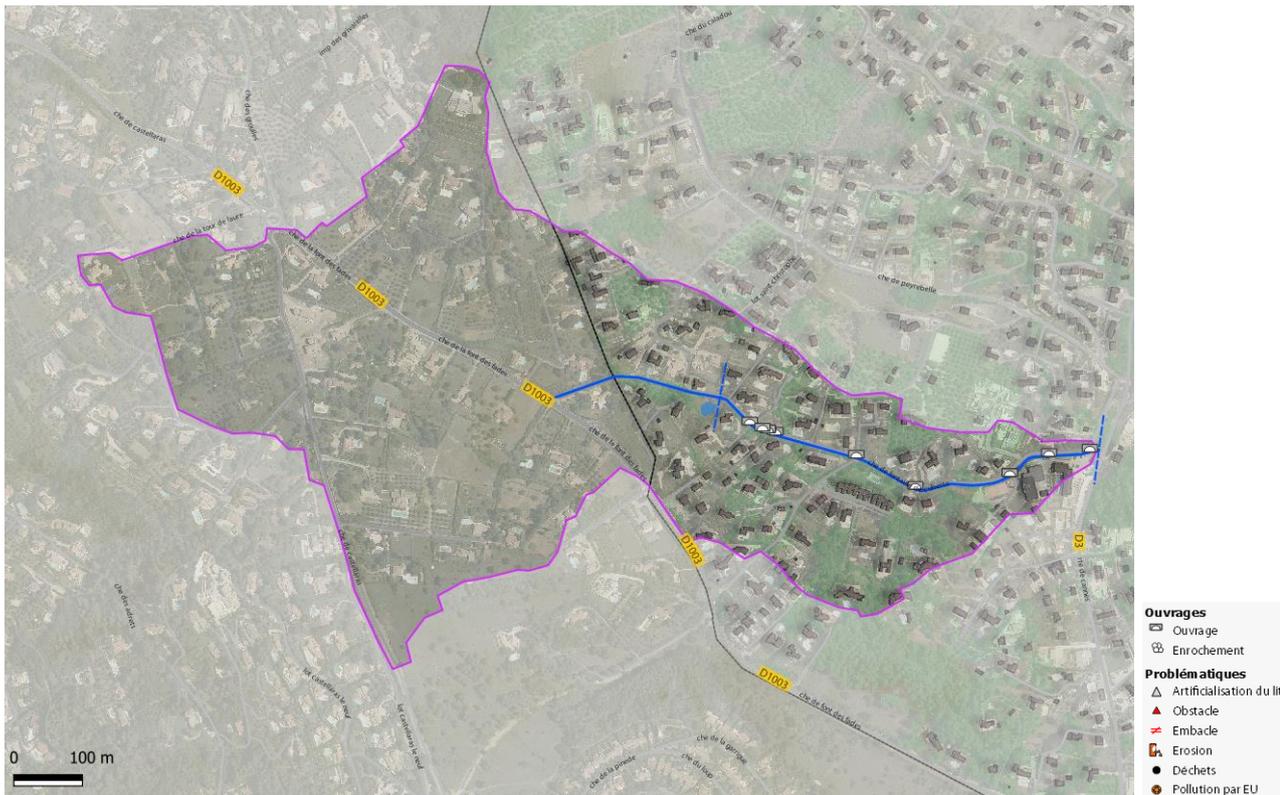
FCUB	01	02	Etat moyen
Etat ripisylve				Mauvais
Présence Flore Protégée				
Potentiel écologique				Mauvais

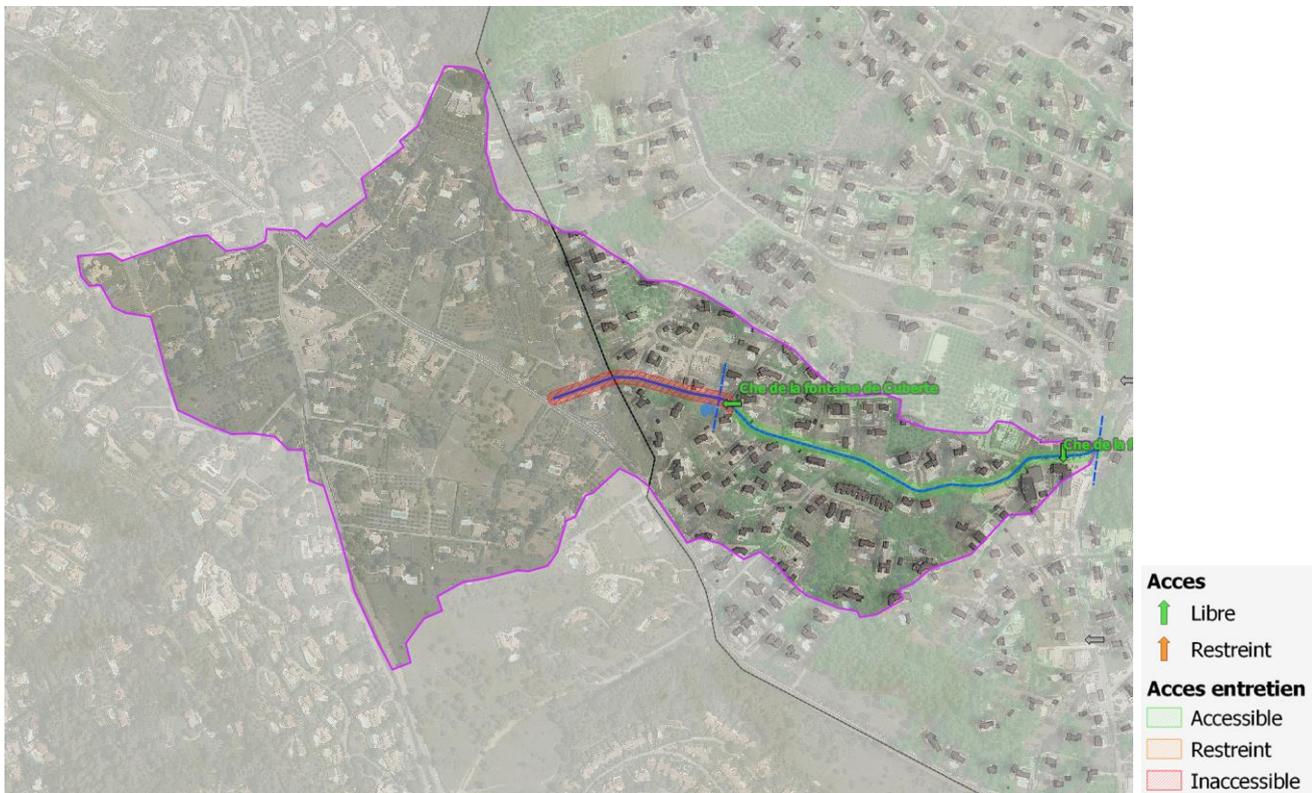
Le vallon est accessible sur la quasi-totalité du linéaire, seule la partie amont est restreinte en accessibilité.
