COMMUNAUTÉ
D'AGGLOMÉRATION
SOPHIA ANTIPOLIS

PLAN PLURIANNUEL DE RESTAURATION ET D'ENTRETIEN DES VALLONS

2-5. Fiches PPRE Secteur 5

Janvier 2022

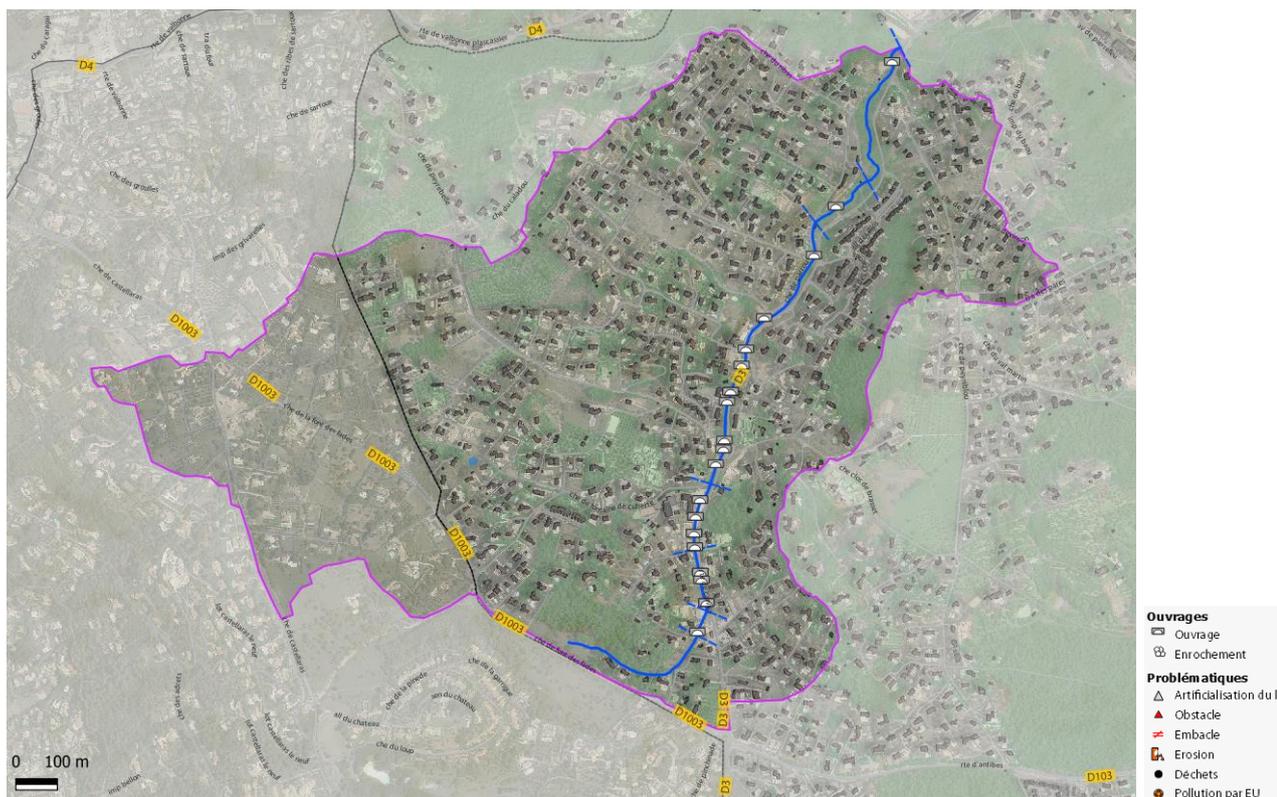
La plupart des passerelles d'accès aux habitations sont des ponceaux qui ont peu d'emprise sur les zones d'écoulement, et peu de passages busés sont observés. La partie en amont semble néanmoins être souterraine mais la difficulté d'accès aux sites ne permet pas de confirmer.

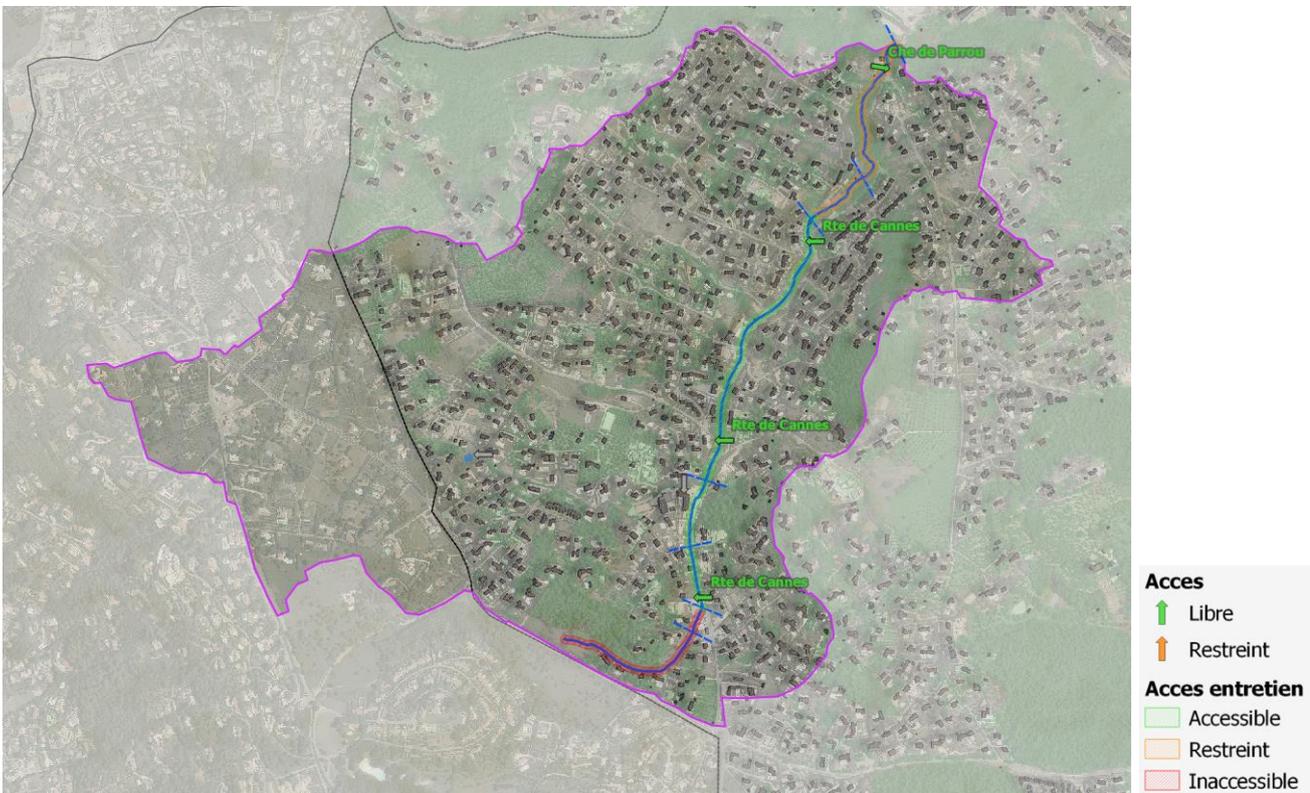
Le vallon est accessible par la voirie qui le longe sur la quasi-totalité, les extrémités sont accessibles soit depuis l'amont du tronçon soit au travers de propriétés privées.
