## Rapport de l'état de l'installation intérieure d'électricité (Selon l'arrêté du 28 Septembre 2017)

Numéro de dossier : **CASA\_20250721\_DDTV**  
Norme employée : **AFNOR NF C16-600**  
Date du repérage : **22/07/2025**  
Heure d'arrivée : **08 h 30**  
Date émission : **02/08/2025**

Adresse : **2 Avenue THIERS  
06600 ANTIBES**

Type d'immeuble : **Maison individuelle**  
Année de construction du bien : **< 1997**

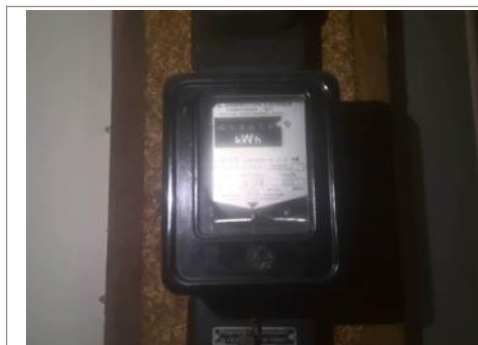
**Photo du compteur ou tableau électrique**

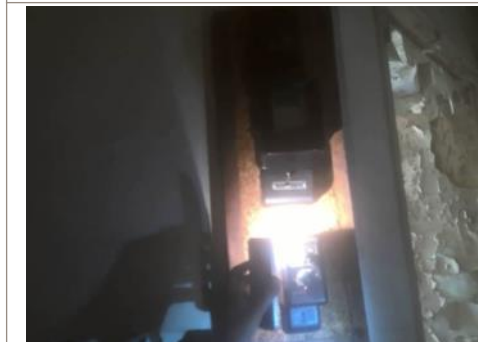
N° Article (1)	Libellé des informations
B.11 a3)	Il n'y a aucun dispositif différentiel à haute sensibilité $\leq 30$ mA.
B.11 b2)	Au moins un socle de prise de courant n'est pas de type à obturateur. <b>Remarque(s) :</b> Présence de socles de prises non équipés d'obturateur <b>Recommandation(s) :</b> Faire intervenir un électricien qualifié afin de remplacer les socles de prises non équipés d'obturateur par des socles de prises à obturateur
B.11.c2)	Au moins un socle de prise de courant ne possède pas un puits de 15mm.

**Libellé de l'anomalie :**  
B11 a3
